École Française d'Extrême Orient

Groupe d'Ankor

Journal de Fouille n° VIII

du 16 Janvier 1930 au 10 Août 1931

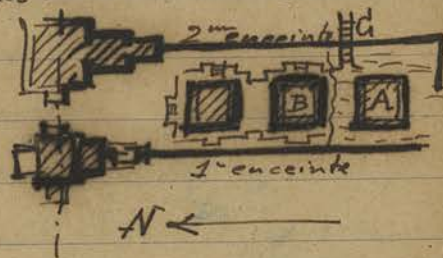
L'équipe du bas commence l'enlèvement des terres entre les deux tours extrêmes Sud A et B de la 2^e enceinte Est. Ces terres sont transportées au dessus du mur extérieur d'enceinte en G puis jetées au bas de ce mur où le Decanville vient les chercher pour les rejeter dans la brousse ~~sur~~ à l'Est de la route.

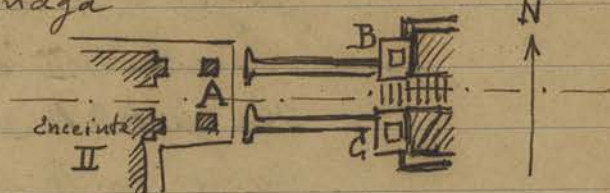
On remet en place le corps de naga balustrade retrouvée dans les débris de l'Ouest de la terrasse en latérite de Prah Khan sur le tronçon de chaussée qui relie cette terrasse au porche voisin de l'enceinte II (A sur le Croquis Ci. contre)

mais l'about Est du naga
Nord about il trop
haut sur le socle
d'echiffre en B

parce que ce dernier s'est affaissé; du côté Sud
en C le raccord semble se faire plus exactement.
Il faudrait remonter tout le socle d'echiffre en B
pour rétablir le niveau normal, travail qui entraî-
nerait trop loin.

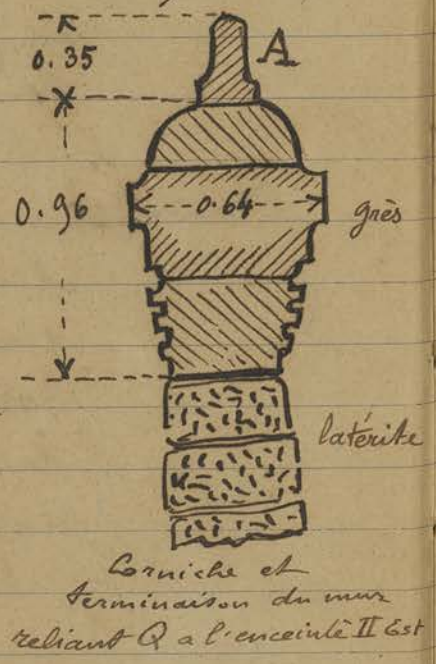
Batiment Q de Prah Khan Cette crête A porte sous arcature des figures de Buddhas buchées

On remet avec scellement et fers de soutien le linteau cassé de la porte^{ouest} de la petite chapelle qui prolonge au Nord-Ouest le bâtiment Q.

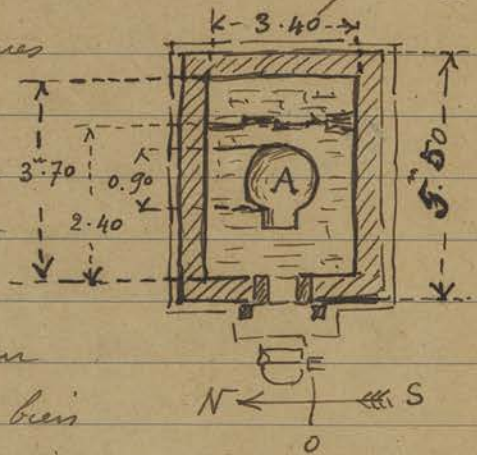
non une route comme construction mais une charpente en bois; le dallage en tuiles assez régulières semble avoir été surélevé dans la partie Est opposé à la porte et dans le milieu ce dallage est interrompu par un trou rond A. Les murs arasés bien

horizontalement font supposer que les indigènes ont enterré tout ce qui se trouvait émerger du remblai au dessus du niveau B C (en pointillé) sans s'occuper de ce qui était sous terre.

Je note la forme un peu spéciale D de la première marche au contour très arrondi, en opposition avec

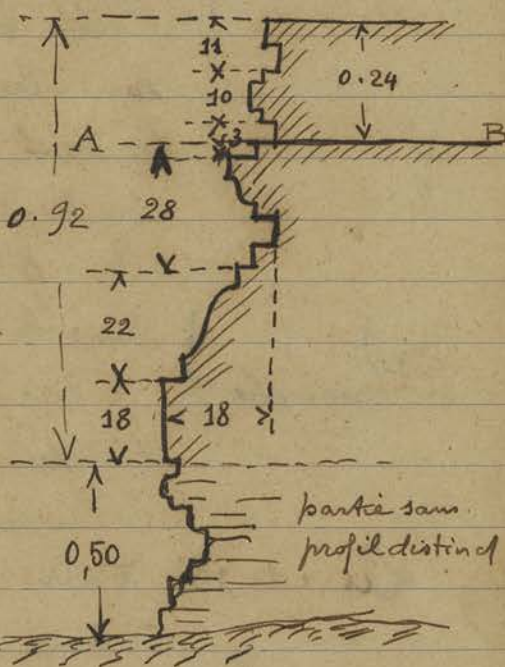
Pris le relevé ci. contre à Trapān Popon du mur Nord de l'enceinte annexe en cours de dégagement.

La partie au dessus du niveau A.B n'existe que dans ce mur Nord les autres murs s'arasant au niveau A.B : la partie inférieure ne donne plus actuellement aucune indication de son profil ancien.
