Siem. Reap le 31 Mars 1925

Rapport sur les travaux exécutés dans le Groupe
d'Airkor pendant le mois de Mars 1925

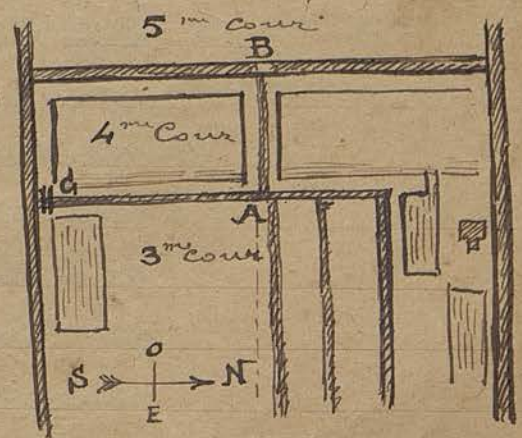
Cette cour devait servir de réservoir d'eau pour les besoins du service: il semble qu'elle ait été séparée en deux par un mur médian AB, dont on retrouve quelques vestiges près du grand mur qui ^{la} sépare ~~de la~~ de la 5^{me} cour.

La partie ^{nord} de cette 4^{me} cour communique sans cloison

avec la partie probablement réservée aux remises de la 3^e cour, tandis que la partie sud qui semble complètement isolée ne communiquait avec la partie sud de la 3^e cour que par la conduite maçonnée qui traverse le mur de séparation en C.

Le mur très bien conservé qui sépare la 4^e de la 5^e cour à part une brèche dans l'axe qui semble accidentelle ne montre aucune porte de communication: des meurtrières carrées à hauteur d'homme et par couples sont réservées dans la maçonnerie vers le milieu de la cour.

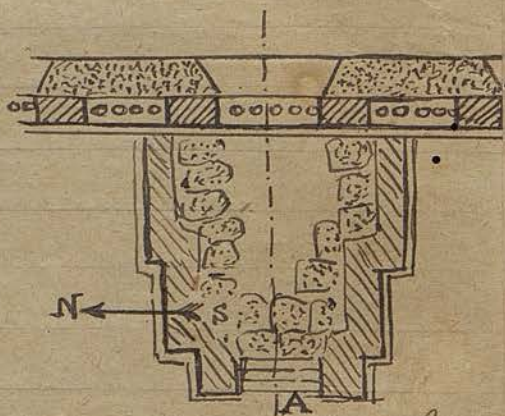
Dans ce dégagement on a rencontré deux murs de soutènement qui semblent l'amorce d'une terrasse qui venait buter perpendiculairement contre le soubassement. Le dégagement du ferron A de cette terrasse qui ne s'explique guère ici a nécessité

le dérangement des énormes blocs qui avaient été alignés à cet endroit pour les reporter plus loin. Les murs de cette terrasse, en grès pour le revêtement, sont très

grossièrement taillés et à peine épannelés: ils jurent étrangement avec le fort beau décor de moulures de bases du mur du Khlâm contre lequel ils s'appuient.
