Siem Reap 1 mars 1919

Monsieur le Directeur de l'École Française
d'Extrême Orient

Rapport sur les Travaux exécutés dans le Groupe
d'Ankor pendant le mois de
Février 1919

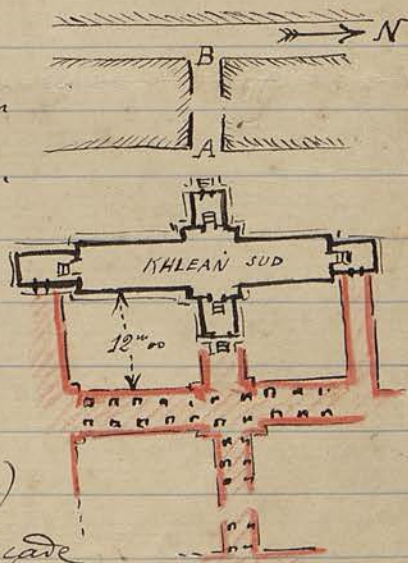
Extérieurement le dégagement
du débarrasement de la face E
a laissé voir sous le sol trois
amorces de chaussées retenues
par un muret en laterite (en rouge)
partant des 3 portes de cette façade
pour se relier à une chaussée parallèle à l'axe N-S

du bâtiment et sur laquelle on trouve une série de blocs en grès parallélépipédiques, les uns encore debout les autres renversés. La chaussée centrale en face l'avant corps se prolonge à l'est sur une vingtaine de mètres pour se retourner à nouveau dans la direction

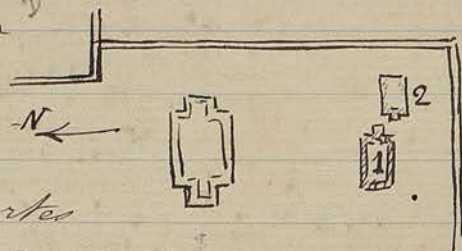
Le parasat 1 laisse voir un

subassement sur lequel subsistent des bases de murs avec 3 fausses portes sur les faces N, O et S. L'entrée est à l'est.

À l'intérieur le dallage est en Contrebas d'environ 0^m50 du seuil de la porte, en briques à plat dans la partie A, en dalles de grès dans la partie B avec au milieu une cuve à ablution affleurant le sol.

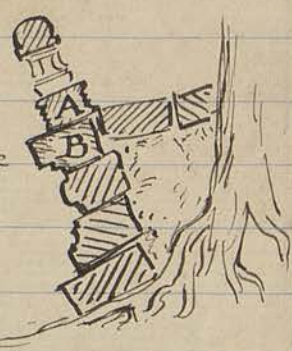
Des fragments importants de la double balustrade en vagues ont été retrouvés dans le sol en

dégageant le débarrasement. On est en train de retirer bloc par bloc les assises des parties malades en ~~soignant~~ ~~renversant~~ les blocs afin de redresser la base du muret pour pouvoir installer dessus le corps de la balustrade en parfait équilibre.

Une première refecton de ce muret a dû déjà être faite antérieurement.

mais sans aucun soin car on retrouve des pierres socles de la balustrade A mélangés au bandeau de corniche B et réciproquement

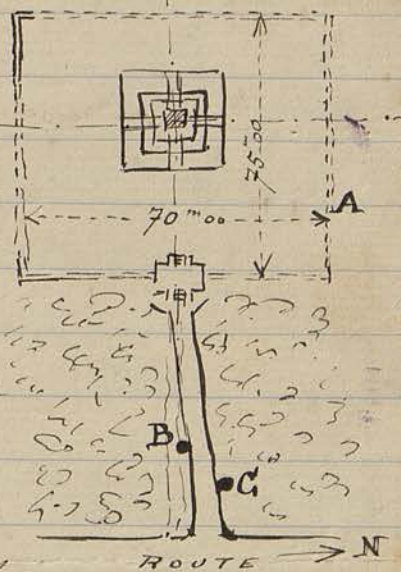
Une avenue d'accès a été ouverte dans la brousse entre la base de ce prasat et la route d'Ankor, mais légèrement désaxée pour éviter de couper deux yaas magnifiques B et C : de cette façon le prasat peut être aperçu facilement de la route.

Ce monument a probablement été entouré par un mur d'enceinte dont on retrouve des traces et un fragment presque complet dans l'angle SO près du Babheng : il mesurait environ 1^m 50 de hauteur sur 0^m 80 d'épaisseur et était en briques dans cet angle.

Ailleurs on ne retrouve que de vagues fondations avec des débris de briques et Ca et là quelques blocs de latérite. Dans l'axe E il se peut qu'un petit gopura ait interrompu ce mur d'enceinte car on retrouve encore deux petits perrons en grès et quelques dalles affleurant le sol. En A

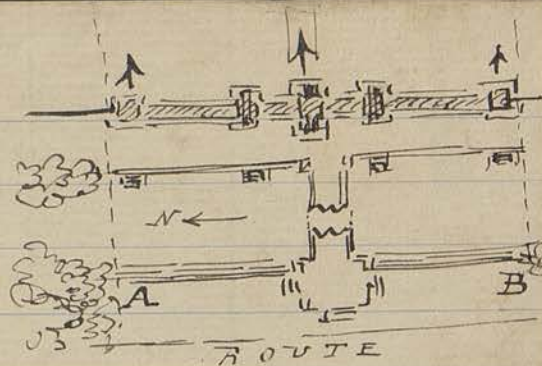
J'ai fait commencer par cette équipe de déblaiement de la petite brouse qui enveloppe et disjoint les gradins

en latérite et la bordure de grès taillé dans la partie AB correspondant à la partie dégagée sur l'autre rive Est qui elle-même livre la vue intégrale des bâtiments du Gopura occidental. Aucun arbre important ne sera compris dans ce dégagement.

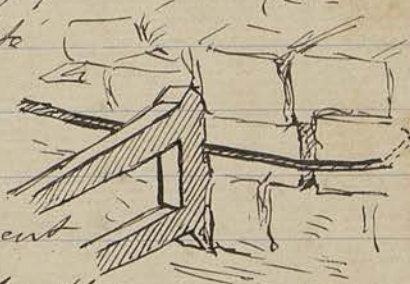
Le mur S du bâtiment annexe a été contrebuté par deux contreports s'appuyant sur le mur d'en face ce qui a permis d'éviter le déblaiement intérieur qui n'aurait pas été

sans danger si on avait voulu s'appuyer sur le sol; de plus un fer plat formant chaînage a été passé le long de ce mur fortement incliné.

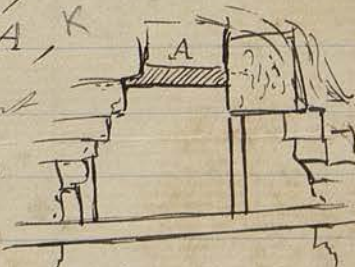
Quelques étais supplémentaires ont été placés à la Porte de la Victoire; notamment sous la pierre A, à côté du fragment de fronton que soutient déjà un potelet, un linteau, au-dessus de chaque côté, a été passé.
