Siem Reap 30 mai 1920

Rapport sur les travaux exécutés  
dans le Groupe d'Ankor pendant le  
mois de Mai 1920.

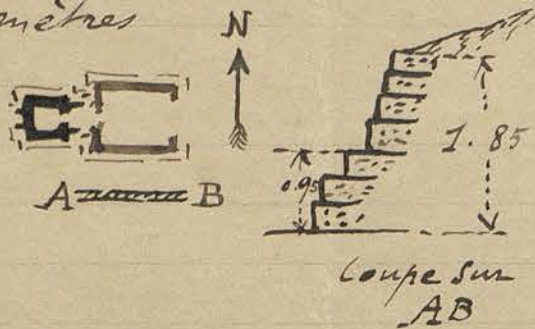
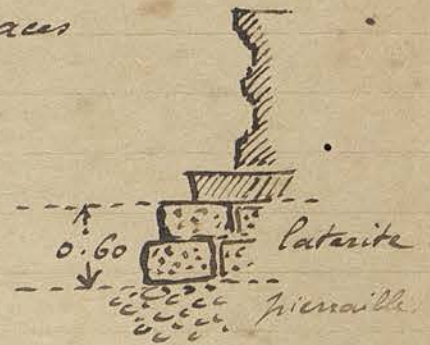
Toutefois j'ai retrouvé des traces d'un mur de soutènement en latérite AB à cinq mètres au sud de la salle rectangulaire: ce mur subsiste sur une longueur d'environ six mètres

avec une partie inférieure en gradins suivant la coupe ci-contre.

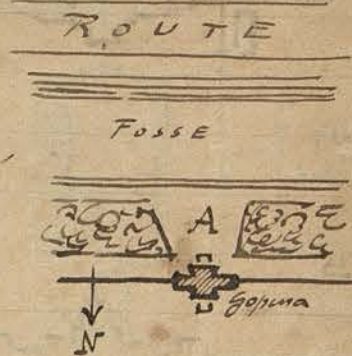
J'ai fait couper les arbustes qui masquaient le Gopura pour en permettre la vue de la route. Les terres enlevées servent à remblayer la partie A entre le Gopura et la fosse qui était très excavée.

On a ramassé les pierres du bouancement dégage et plusieurs blocs du faitage des routes ont été retrouvés: une énorme dalle moulurée, angle du socle d'échiffre du porche a été retrouvée dans la brousse (qui diable? a pu déplacer un tel bloc qui n'a pu tomber naturellement et l'a transporté si loin?) et remise en place.

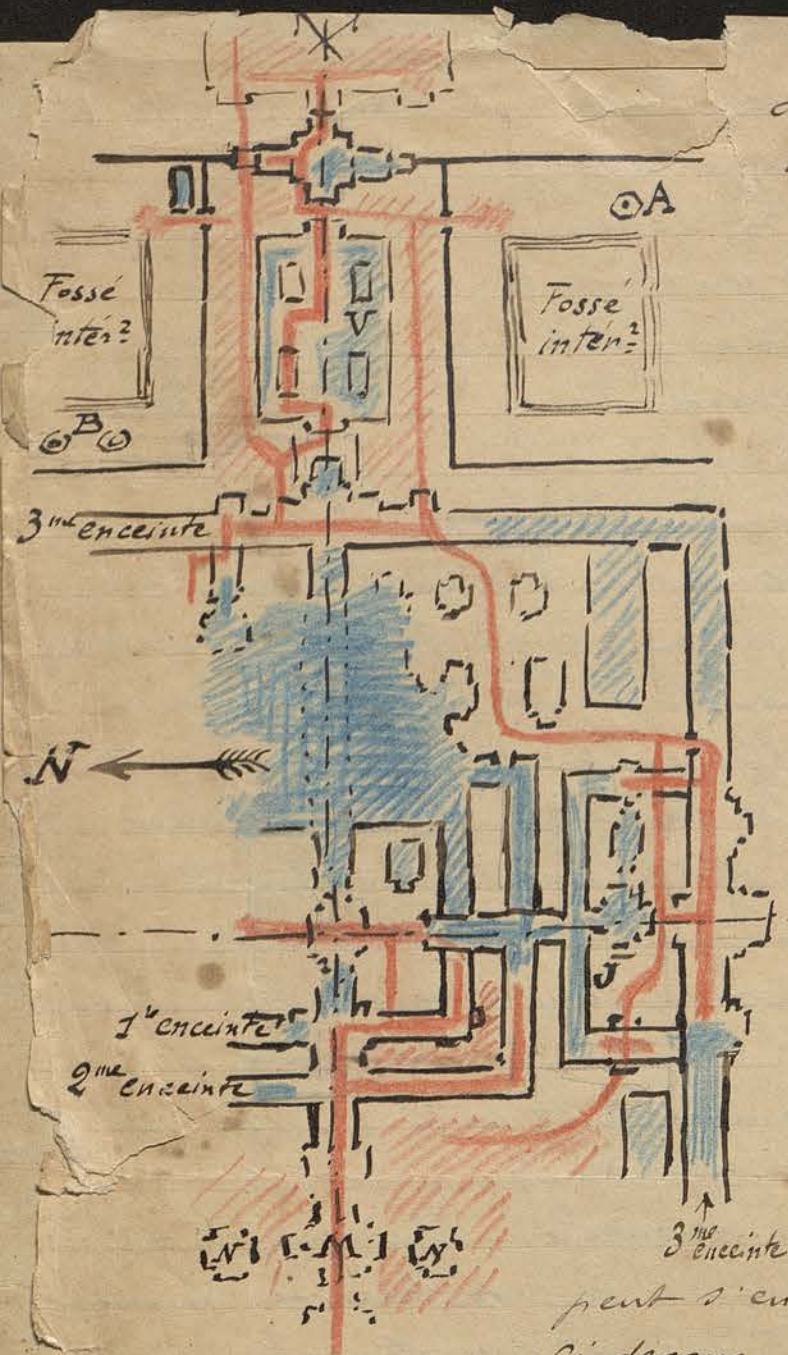
Les terres de déblais enlevées ont été rejetées au dehors des 2 murs de latérite qui relient la 4<sup>me</sup> à la 3<sup>me</sup> enceinte en circonscrivant la fosse intérieure. Du côté sud on a trouvé en A un petit tumulus maçonné, base de belvédère (?) au milieu duquel

en avoir une idée exacte, comme on  
 peut s'en rendre compte par le plan schéma  
 ci-dessus qui montre la partie sud du temple  
 et qui est à rapprocher du plan schéma de la  
 partie nord donné dans mon dernier rapport.

(mêmes conventions: bleu - parties non dégagées  
 dangereuses et difficiles; rouge - parties rendues  
 accessibles.) Le passage dans le cloître sud J  
 permet l'accès dans le Gopura sud de la 3<sup>me</sup> enceinte  
 avec retour vers l'est par l'ancien tracé touristique  
 Une troisième équipe a achevé le dégagement de  
 la face E du Gopura ouest de la 3<sup>me</sup> enceinte

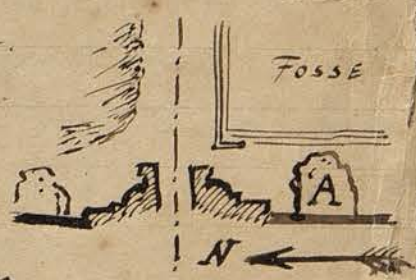
Pour consolider les murs de soutènement qui supportent la balustrade on utilise des blocs de latérite empruntés au massif A adossé au mur de rempart de la ville.

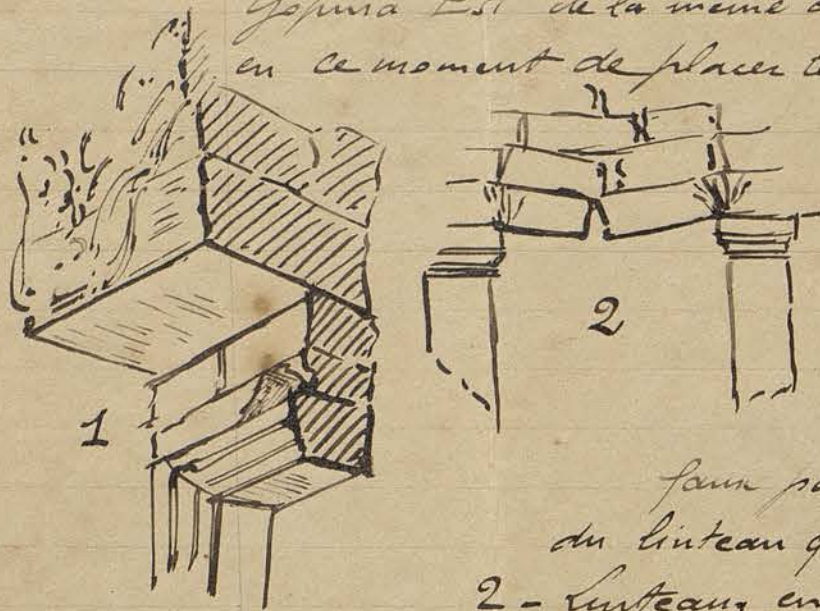
Les deux croquis ci-contre montrent les cas les plus fréquents qui se sont présentés.

- 1 - Pierres du tympan des frontons en porte à faux par suite de la chute du linteau qui surmontait la porte.
- 2 - Linteaux entre piliers sous route brisés dans le milieu. Le système du cadre a fait merveille dans les deux cas.

Béton armé. - Une équipe de 14 coolis a été  
mise à Ta Prohm pour consolider au moyen de  
rebouchages de fissures en ciment, étais, cadres  
ou chaînages certains des endroits dégagés  
où ce travail était urgent.
