RAPPORT SUR LES TRAVAUX EXECUTES DANS LE GROUPE D'ANGKOR PENDANT
LE MOIS DE JUILLET 1946 -

BAYON

PLAN DU MASSIF CENTRAL À SA BASE

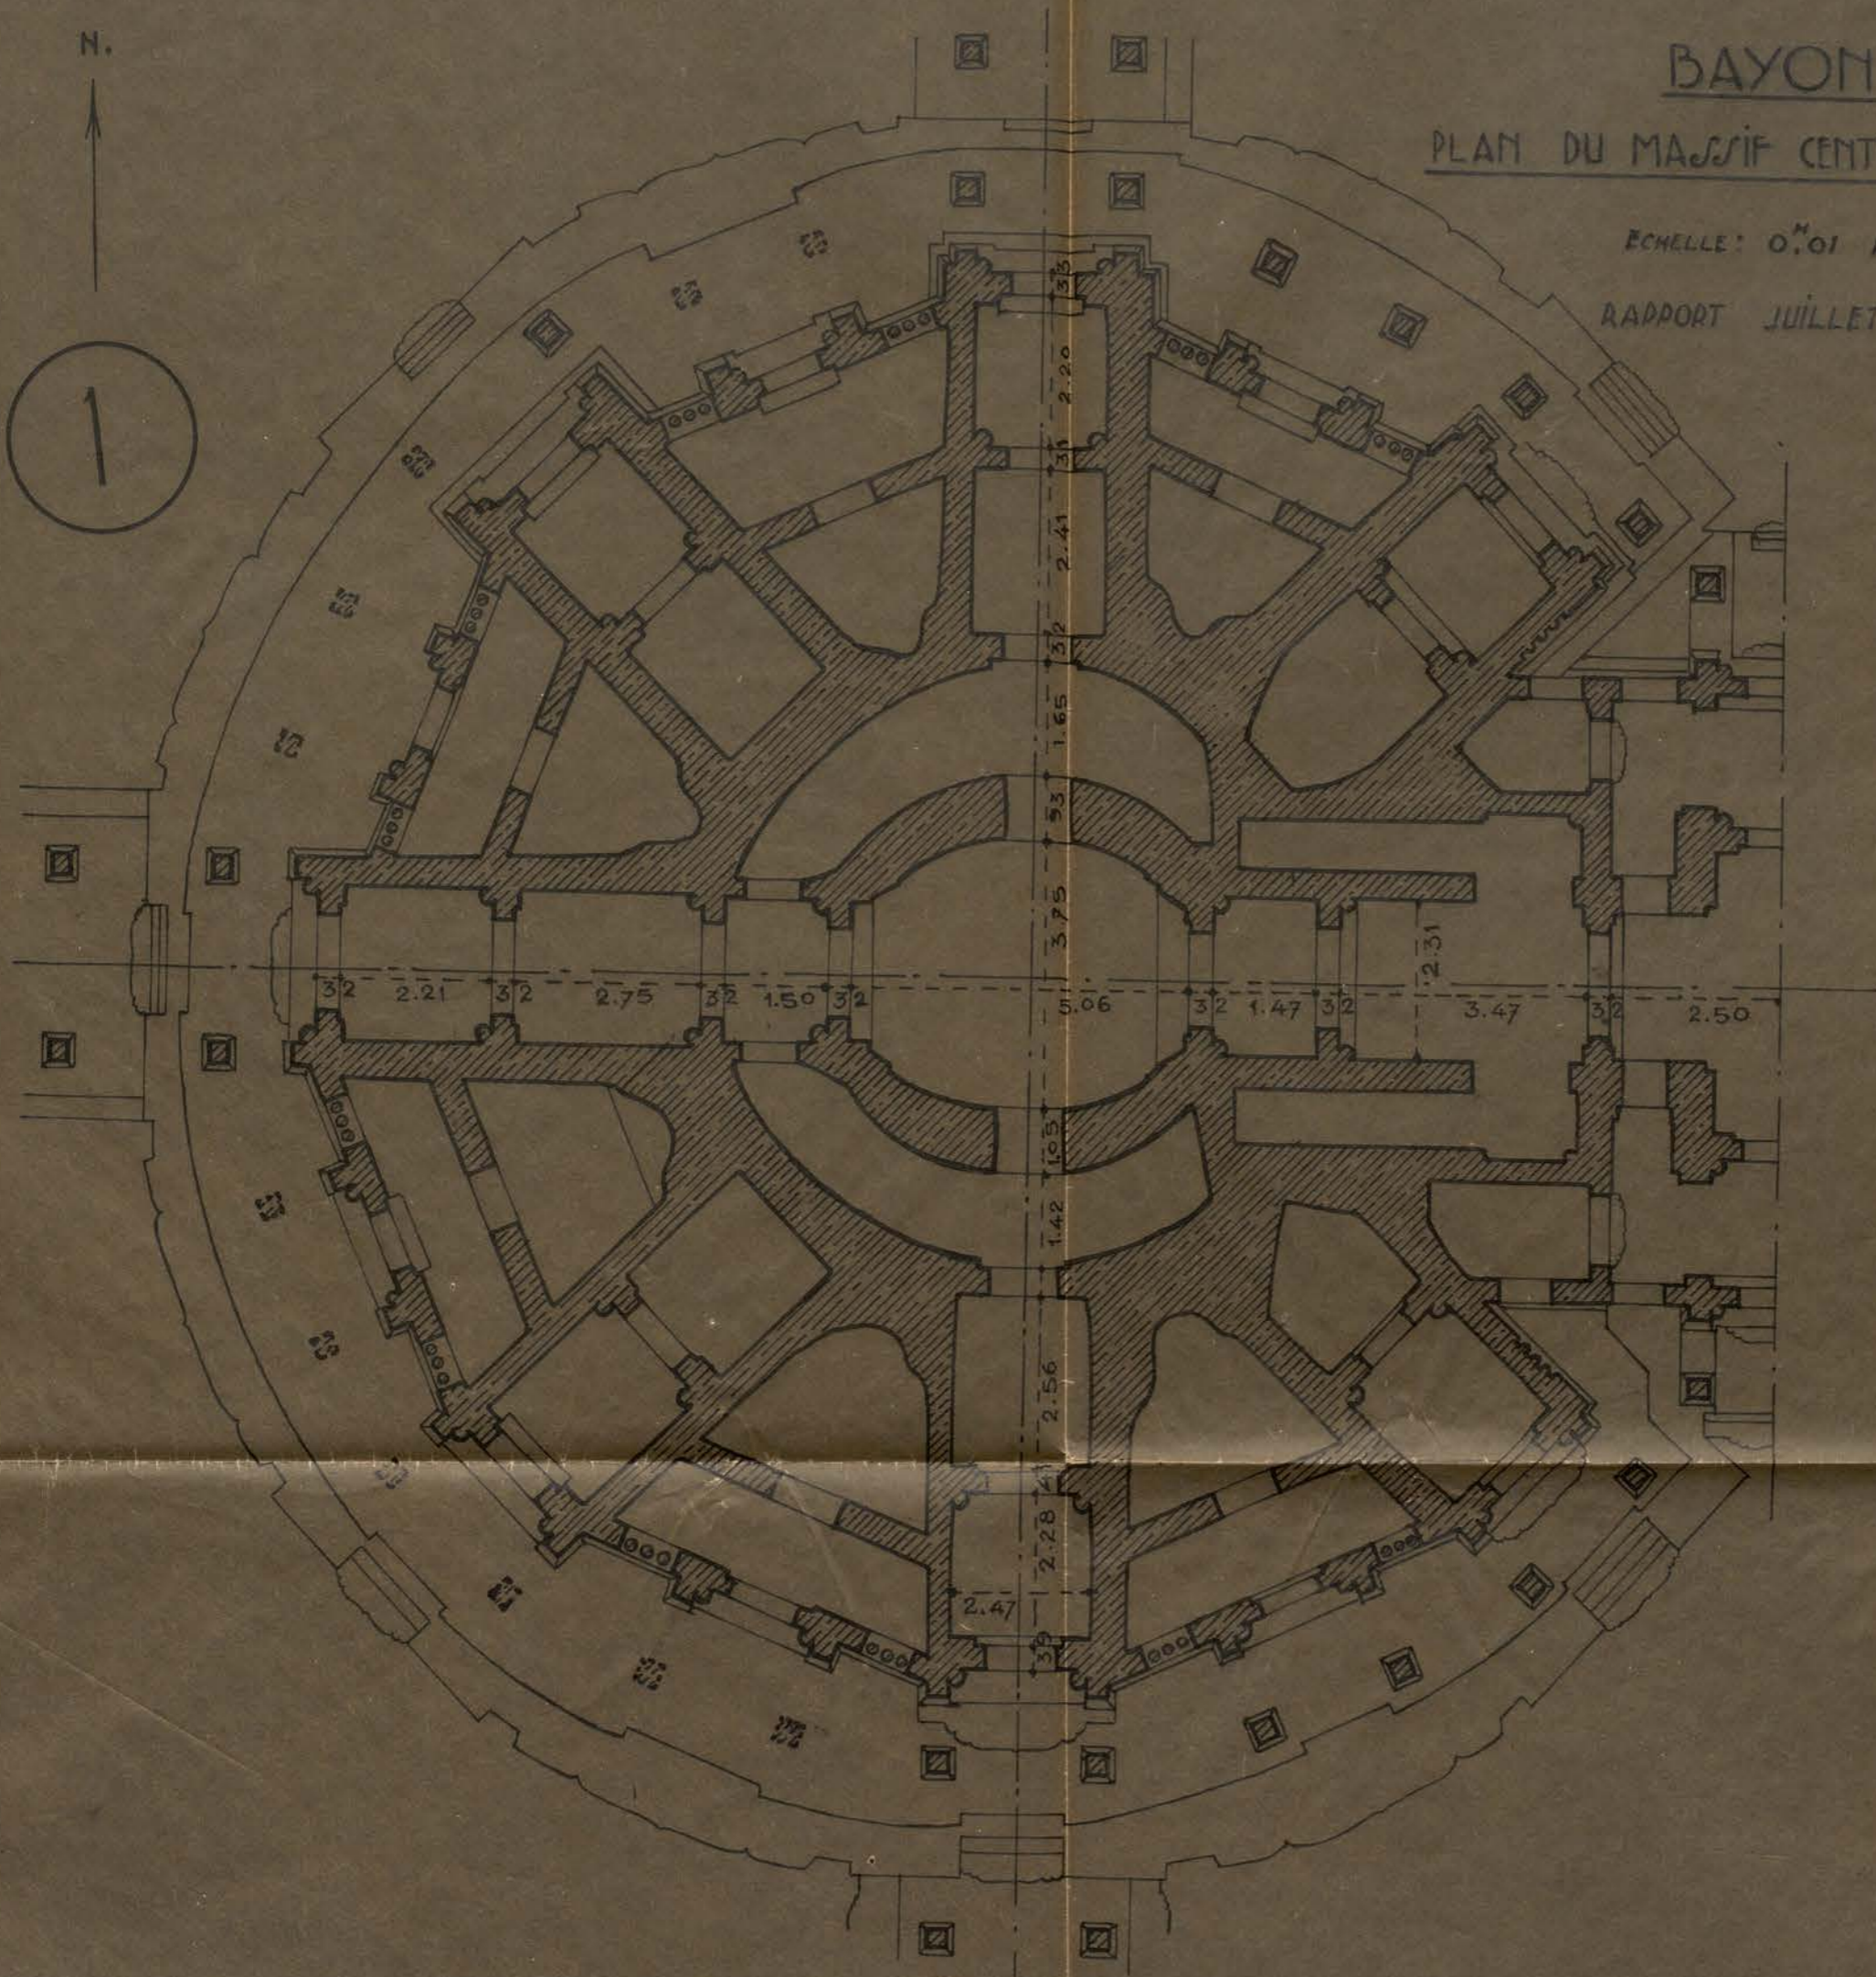
Photo n° 6.105
Croquis n° 1
A la tour voisine n° 13, dont nous donnons une vue avant réfection, l'échafaudage à plateforme a été dressé le long des faces N. et S. Nous donnons ci-joint un relevé, après nettoyage complet des diverses cellules, du plan du massif central à sa base: il fait

ressortir son effrayable complication et, surtout vers l'E., un manque de franchise dans la tracé et de soin dans l'exécution qui ne peuvent être que la conséquence de rafistolages et de rajouts - un vrai travail de margoulin. Vraiment les Khmers n'avaient aucun goût pour les grandes salles...
