ECOLE FRANCAISE D'EXTREME-ORIENT

Conservation du Groupe d'Angkor.

RAPPORT SUR LES TRAVAUX EXECUTES PENDANT LE MOIS
DE FEVRIER 1935.

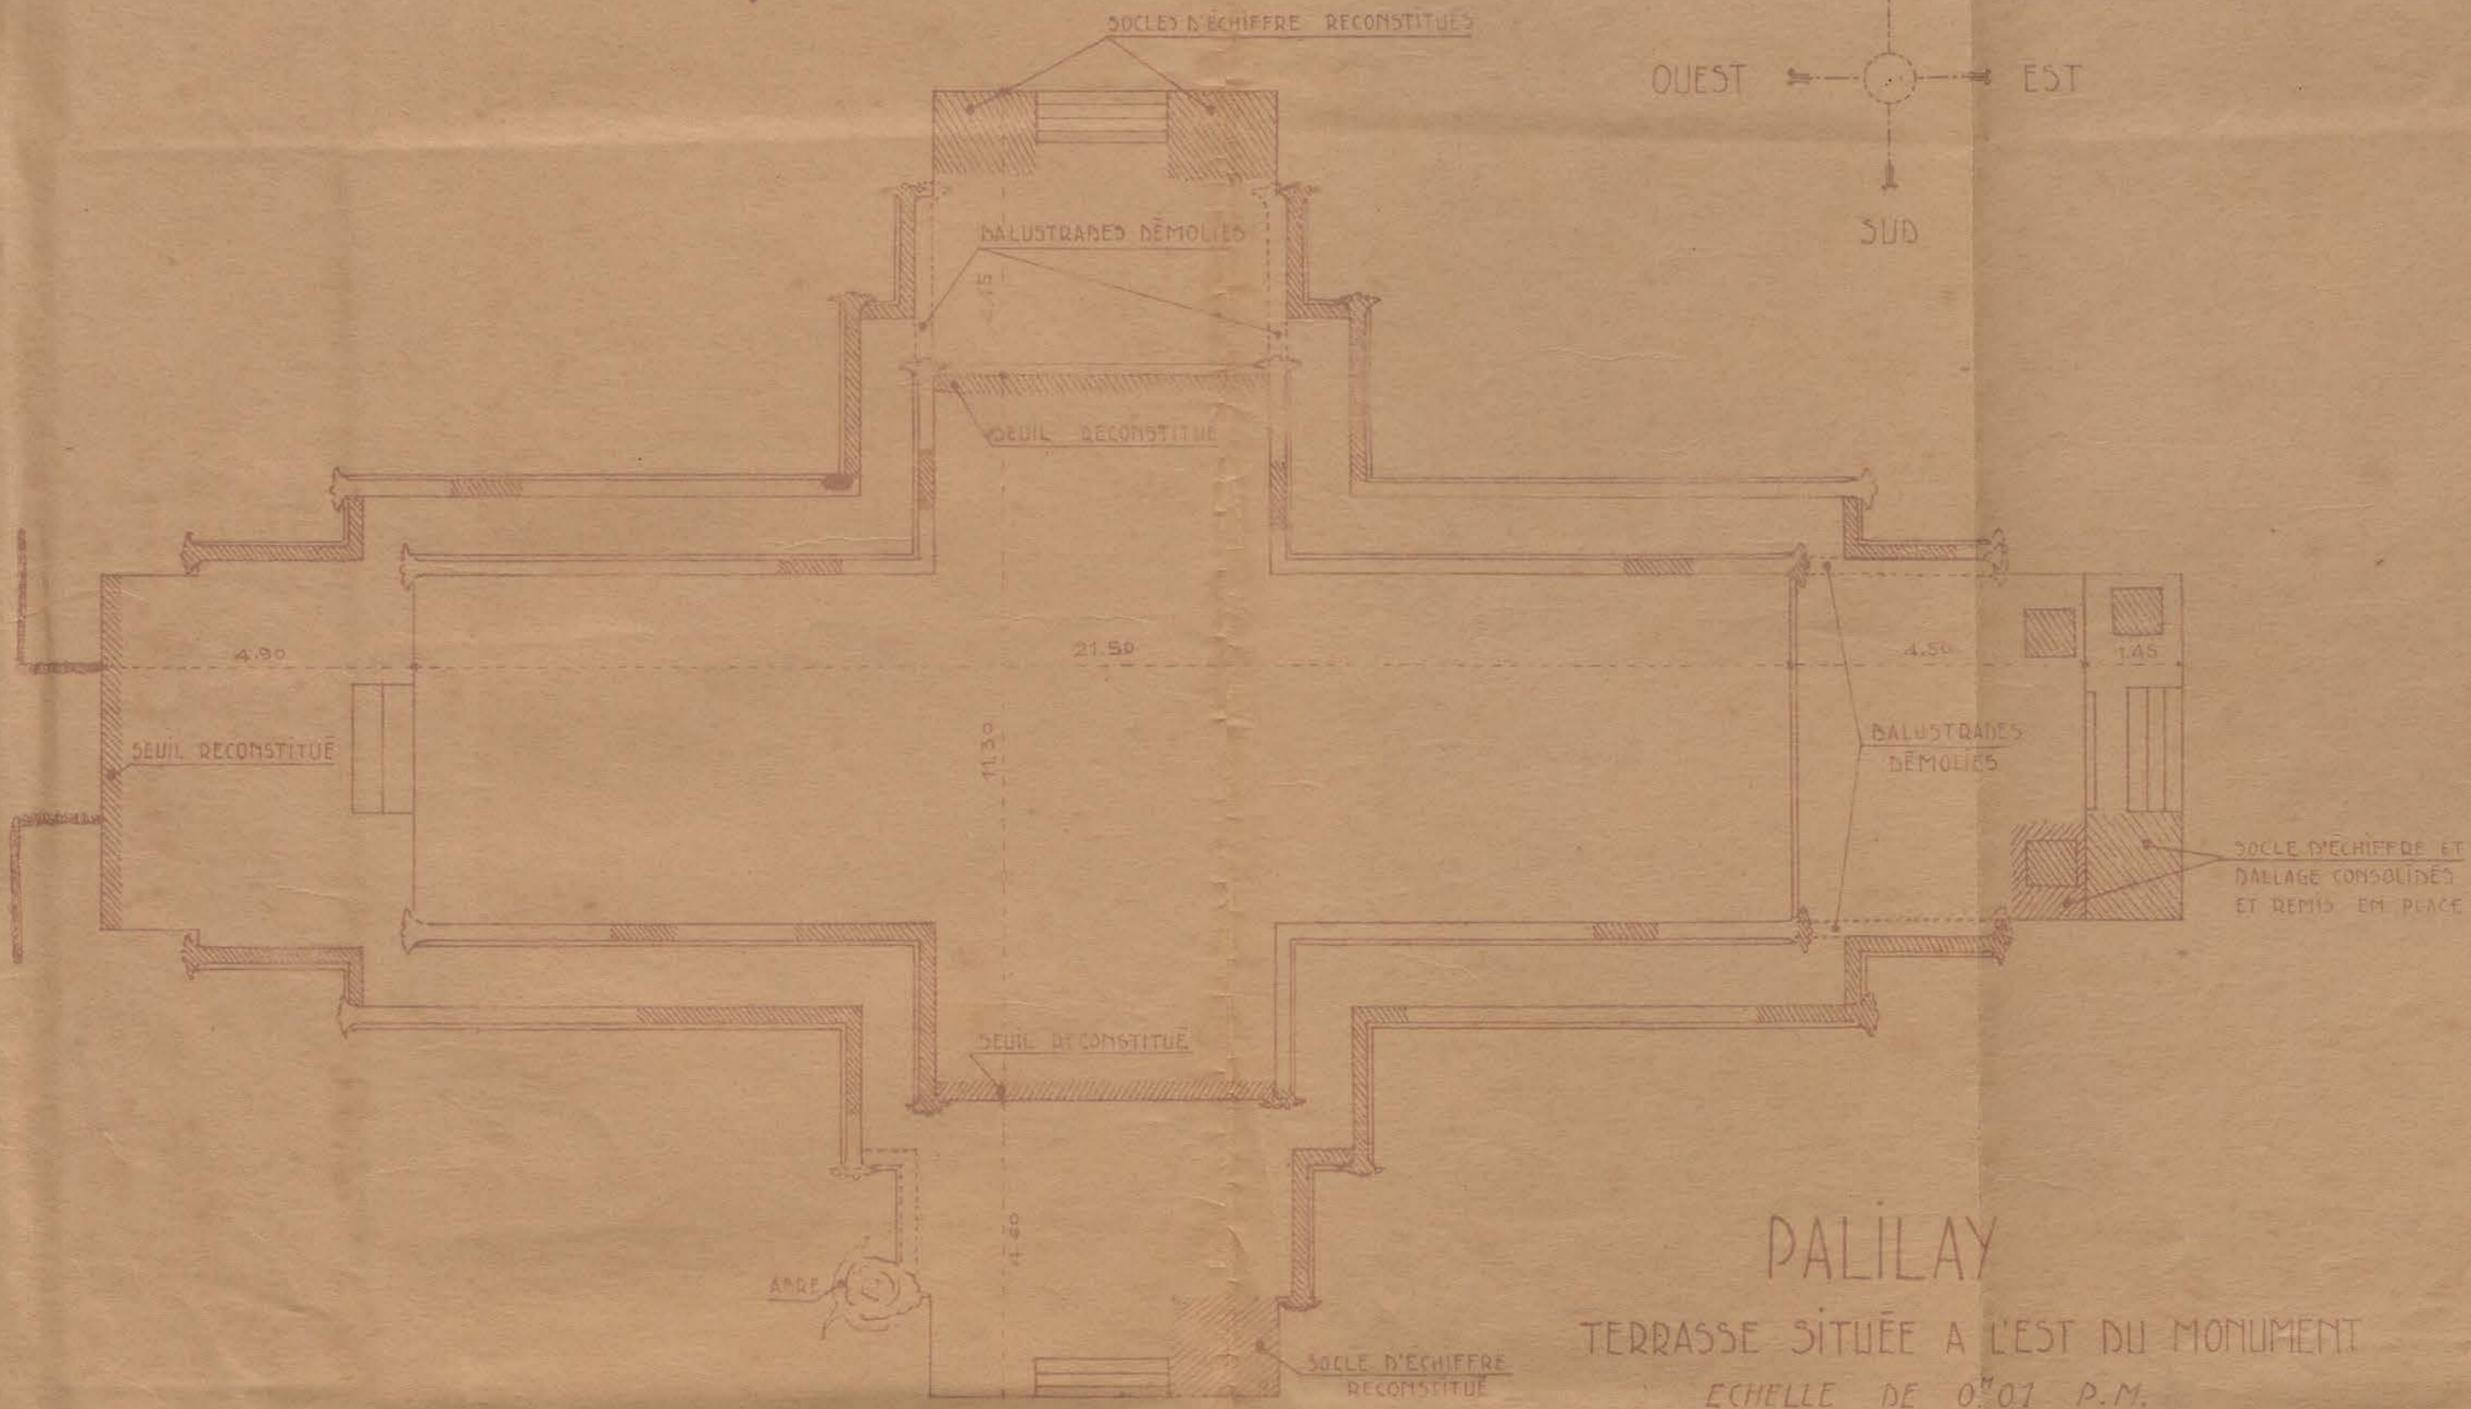
PALILAY

TERRASSE SITUÉE A L'EST DU MONUMENT

PARTIES RETROUVÉES ET REMISE EN PLACE

On a terminé les travaux à la terrasse cruciale. De nombreux blocs de balustrades, plusieurs nâgas et fragments de nâgas ont été retrouvés et remis en place. Le croquis joint au rapport montre la place des divers blocs remis à leur place initiale. Les clichés 3.423 - 3.433 et 3.434 ont été pris après les travaux.-
