Siem Reap le 1^{er} Mai 1924

Rapport sur les travaux exécutés dans le
Groupe d'Onkor pendant le mois d'Avril
1924

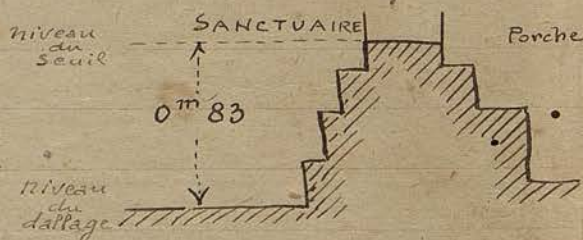
La mise à nu des dallages des avant-corps et du sanctuaire central a montré qu'ils étaient à un niveau assez bas au dessous des seuils de portes: au sanctuaire central de vagues marches très étroites facilitent la descente.

À l'intérieur de la cavité au milieu du dallage du sanctuaire on a trouvé des morceaux ^{du} piedestal qui peut-être supportait le très grand linga gisant sur le seuil de l'avant-corps nord ainsi qu'un dé cubique de 0^m52 de côté percé des 17 trous carrés

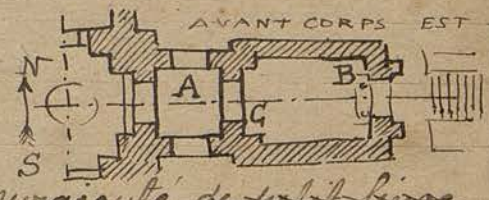
Dans le trou médian du dallage du porche oriental on a trouvé en A deux

bases de colonnettes octogonales appartenant aux portes et dans l'avant-corps

de petit linga en cristal de roche et une rondelle en fer qui se trouvait dans la crapaudine nord du seuil intérieur en B

Sous la dalle du seuil de la porte intermédiaire G se trouvait une cavité qui avait fait prendre à cette dalle une flèche assez inquiétante comme on peut le voir sur la photo 347: j'ai naturellement, aussitôt cette photo prise, fait boucher et consolider cet endroit.

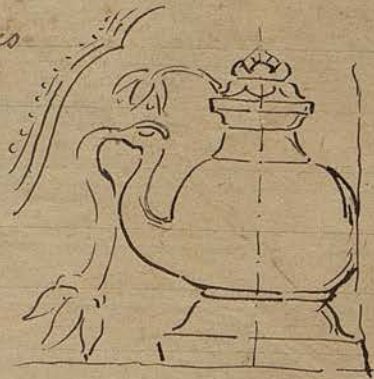
Vase à aumônes

Enfin on a retrouvé parmi les éboulis plusieurs
fragments de sculptures représentant comme motif
principal le vase à aumônes
et sur une pièce en forme
d'antefixe le dessin de ce
bouton de fleur qui on re-
trouve à multiples exem-
plaires à Ca-Prohm et
Bantai-Hdei sur des

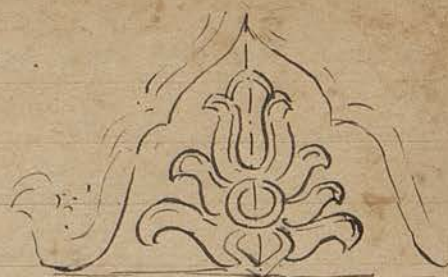
Fleuron

bases de piliers ou il
remplace un personna-
ge en priere que l'on
voit encore dessous.

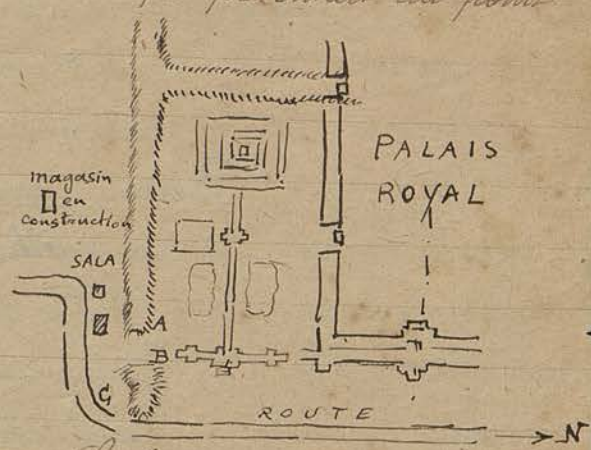
Ortkov Thom. — Bapnon. — Une équipe de 22 coolies continue l'enlèvement de la butte de terre qui terminait l'extrémité est de la digue qui longe la face sud

du Bapuon: la partie AB avait déjà été enlevée précédemment.

En raison de l'importance que présentait au point de vue archéologique cette chaussée qui fait partie d'un ensemble qui intéresse tout le N.O. de la ville d'Onkor Thom j'ai eu devoir en prendre plusieurs aspects

dans les photos 353 à 356. Les terres sont transportées par le Decauville en C où elle servent à remblayer une dépression du sol.
