- ECOLE FRANCAISE D'EXTREME-ORIENT -
- Conservation du Groupe d'Angkor -

RAPPORT SUR LES TRAVAUX EXECUTES DANS LE GROUPE D'ANGKOR
PENDANT LE MOIS D'AOUT 1941.

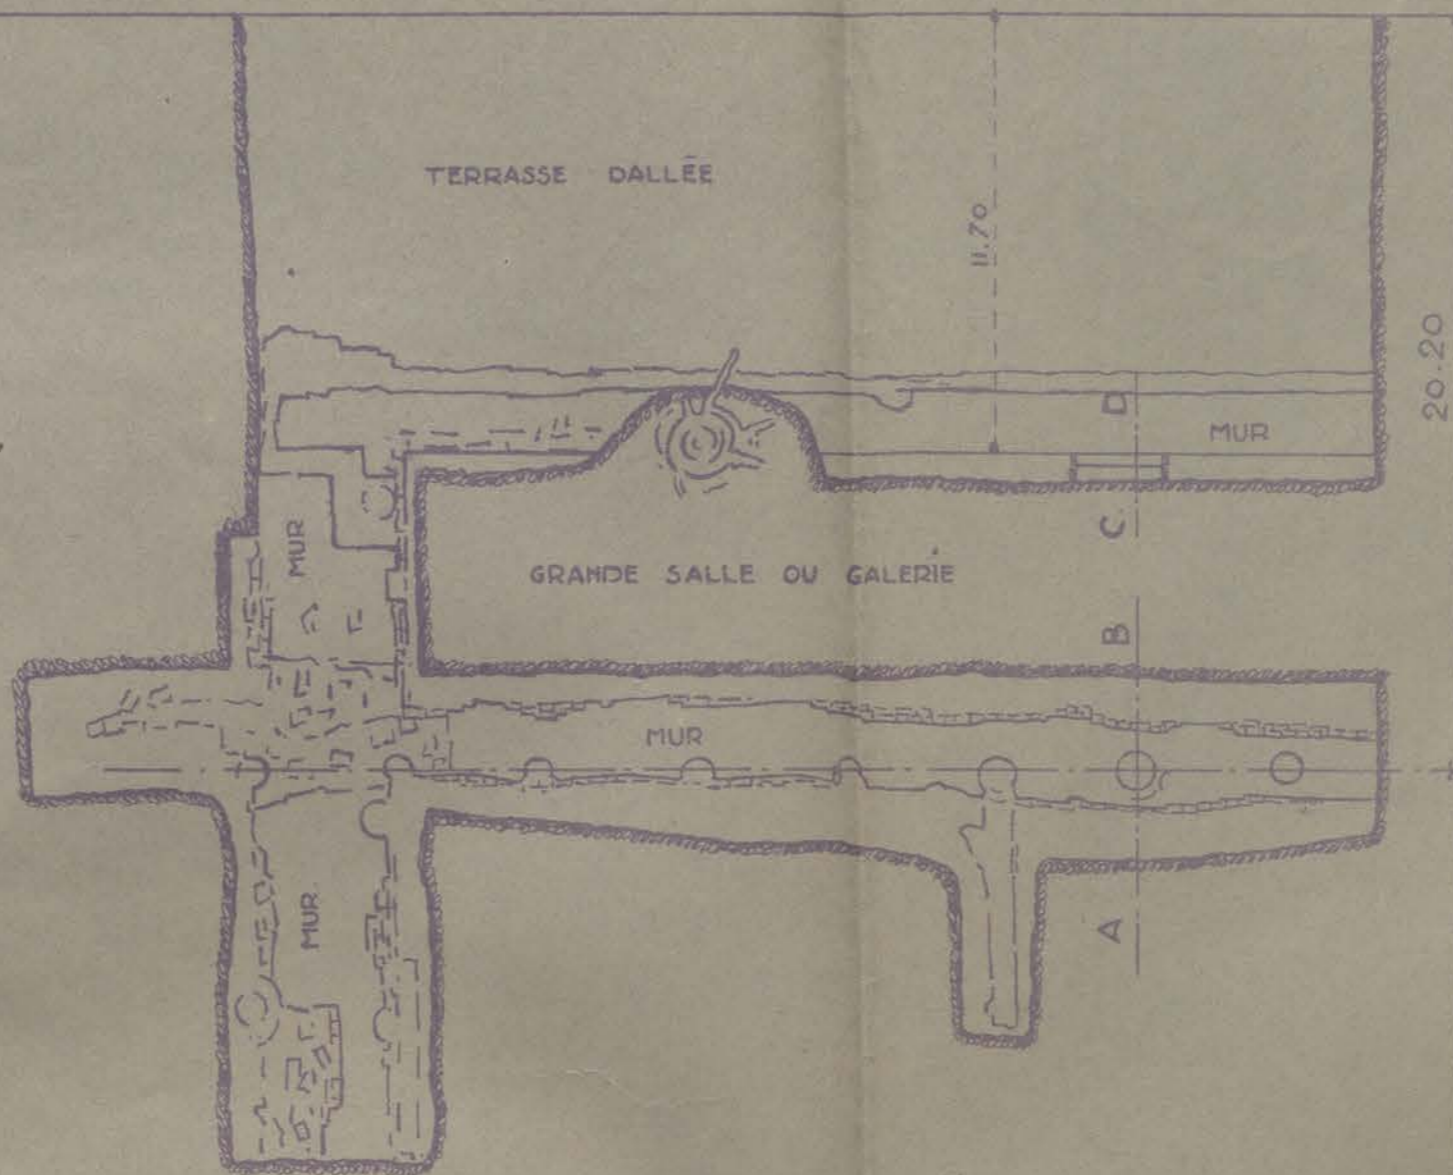
PALAIS ROYAL
ETAT DES FOUILLES
FIN AOÛT 1941

- PALAIS-ROYAL - Continuant à suivre vers le N. les fondations du mur N.S. partant de l'angle N.O. de l'escalier N. du Phimānakas, nous avons rencontré un second mur E.O. parallèle à celui déjà signalé et distant de lui d'environ 8 mètres: son épaisseur varia, d'après les sondages effectués, de Im40 à Im70, et une fouille sur sa face S. a rencontré un premier parement sur Im40 de profondeur, puis un empiètement de Om50 de largeur.

Il semble donc que, pour l'ensemble, nous nous trouvions en présence des vestiges de base en maçonnerie d'une grande salle ou galerie d'une dizaine de mètres de largeur probablement construite en matériaux légers. Nous avons décapé le sol jusqu'au bord du gradin supérieur du grand bassin, mettant au jour un dallage, d'ailleurs très bouleversé, en grès sur forme de laterite, au niveau dudit gradin: toute cette zone devait former terrasse d'une dizaine de mètres de largeur pour assister aux fêtes nautiques.

Croquis
N° I

Dès achèvement de ce travail nous reprendrons la recherche du tracé des deux murs en direction de l'E. pour voir quelle pouvait être la longueur totale de la galerie présumée.
