Siem- Reap le 31 Août 1923

Monsieur le Directeur de l'École Française
d'Extrême-Orient.

Rapport sur les travaux exécutés
dans le Groupe d'Angkor pendant le
Mois d'Août 1923

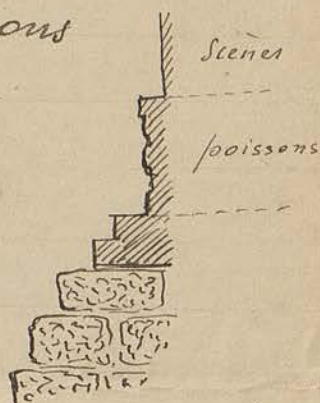
Terrasse du Roi Lépreux. — Une équipe de 18 coolies a dégagé complètement la base du mur qui prolonge au nord cette terrasse. Ce mur décoré d'une frise inférieure de poissons que surmonte une base ~~de~~ suite de bas reliefs représentant des scènes à personnages repose sur des assises de fondation en latérite. S'il y eut là un bassin la hauteur d'eau n'était guère profonde puisqu'elle devait se limiter à la partie décorée de poissons. Si c'était simplement une terrasse ce motif de décor à la base est assez singulier.

J'ai fait démolir complètement toute l'extrémité du mur en latérite qui venait masquer la base des bas reliefs en A.

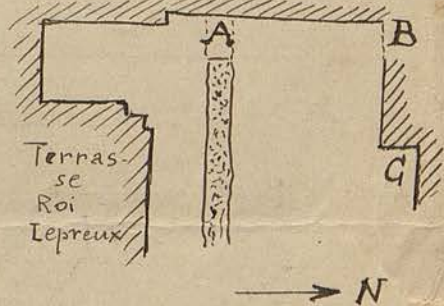
Dans l'angle B où le mur fait un retour vers l'est j'ai fait enlever plusieurs pierres pour m'assurer que le dit mur ne se prolongeait pas plus loin, car le raccord entre le mur N.-S. et le mur O.-E. ne me paraissait pas très net.

La partie décorée en grès du mur ne se poursuivait pas mais on a trouvé des pierres de latérite et une grande quantité de débris de poteries ou tuiles en terre cuite.

Les terres de la fouille en B sur 2^m00 de hauteur.

montrent une zone inférieure I constituée par des débris de latérite mélangés aux fragments de poteries, puis une zone intermédiaire II de terre noire ou apparais-
~~sent~~ sent quelques résidus calcinés et une zone supérieure de terre sablonneuse et humus. En continuant le dégagement du mur en retour on trouve en G un nouveau décrochement de mur montrant le bas d'une frise d'animaux.

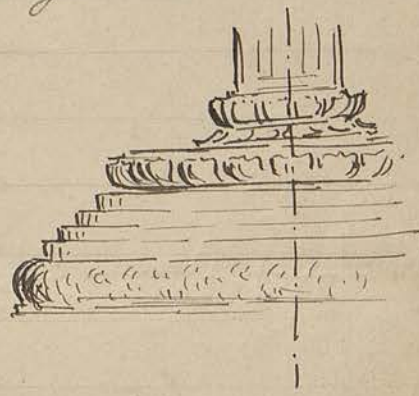
Ayant fait enlever quelques racines qui enserraient la base du sanctuaire sous les bas reliefs des faces S. et O. il est apparu évident que le soubassement

au lieu d'être mouluré était sculpté en pétales de lotus. Or le dernier gradin des marches est lui-même sculpté de pétales de lotus. L'ensemble figurait donc une fleur épanouie du calice de laquelle surgissait le sanctuaire au dessus d'un perron circulaire qui entouraient les corps de deux nagas.

J'ai fait redresser dans l'axe de la face Ouest les morceaux de la queue des nagas qui s'entroulent ensemble.

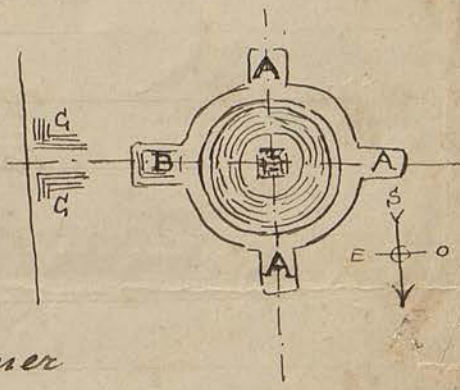
Le dégagement de la base de l'îlot central a montré sur les faces N. et O. des blocs de grès plat très fortement usés et formant une saillie A en prolongement des assises inférieures.

Les mêmes avancées se trouvaient déjà sur les deux autres faces.

qu'on puisse rien affirmer qu'un motif central A balais ou statue légèrement surélevé ait aussi existé sur ces avancées: rien n'empêche non plus de supposer que le si étrange groupe sculpté de la face E. (grappe d'homme entre les pattes d'un animal.) n'ait pas en sa place primitive en B sur le terre plein.

En faisant creuser plus profondément le sol devant cette face E ^{en saillie sur le côté est.} pour chercher

à retrouver des morceaux de ce groupe on
a mis à jour quatre gradins en latérite
de chaque côté de l'axe E.O. de l'idol central
en G. (1)
