Siem Reap 1 mai 1920

Rapport sur les Travaux exécutés dans le
Groupe d'Onkor pendant le mois de Avril
1920

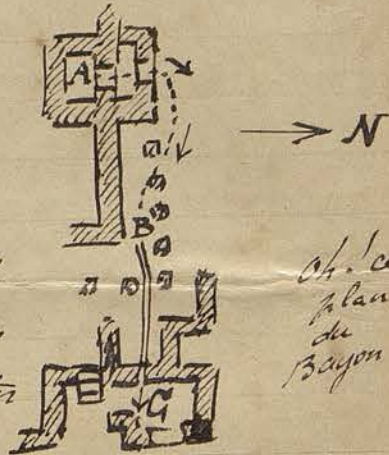
Ch. le
plan
du
Bayon !!!

Pour le Curage autorisé du puits du Bayon
un plancher provisoire a été disposé en vue d'y
placer la pompe à chaîne-hélice. Besoumet
Favre roque. Je compte faire faire une rigole
en planches (faute de tuyaux) pour évacuer
l'eau de la pompe A en B où une
canalisation souterraine
existe qui débouche en G
dans un bas relief de la
galerie intérieure.

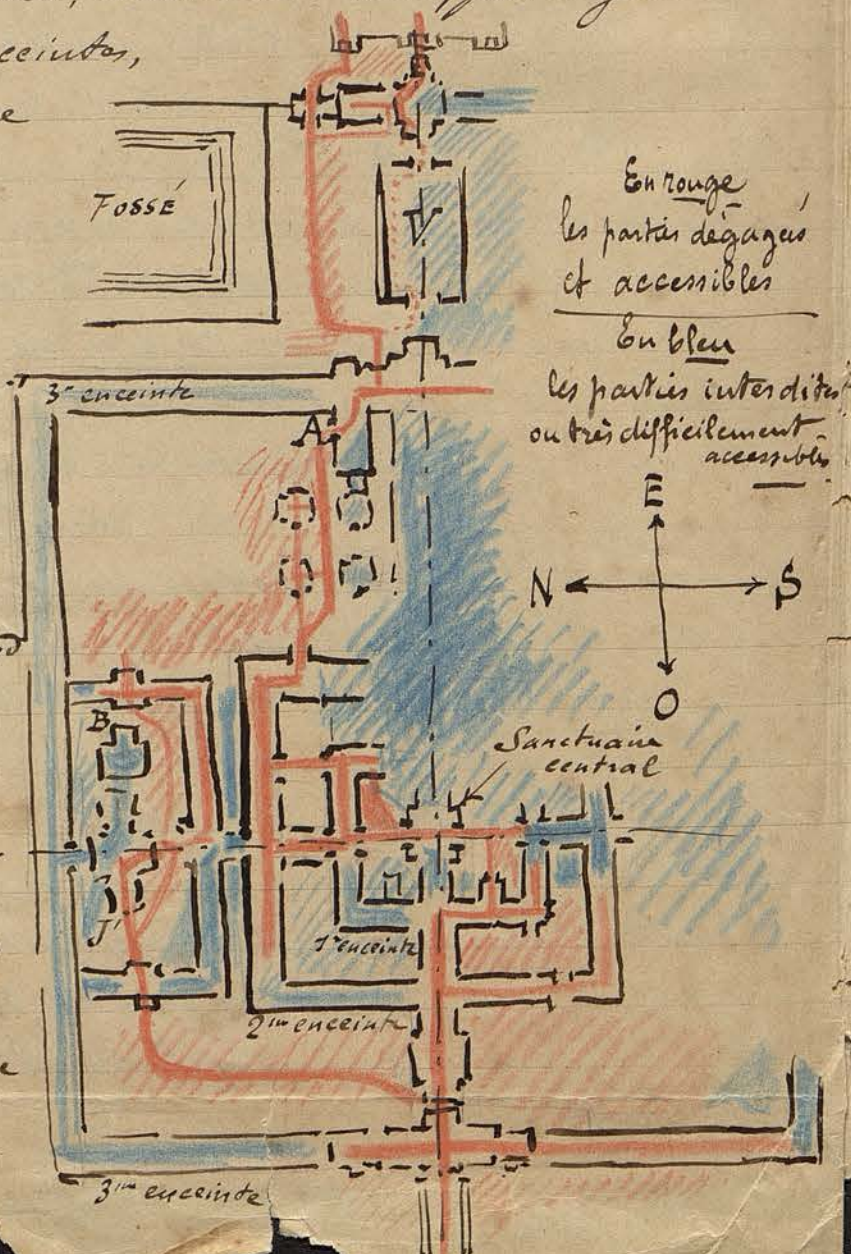
Encintes intérieures. - Une seconde équipe a terminé le dégagement de l'encinte du Sanctuaire central ou plus exactement car à cet endroit resserré entre de multiples petites galeries il n'était pas aisé de se débarrasser des blocs, à pratique de cheminements permettant de traverser le sanctuaire dans son axe N-S et de tortis, venant de l'ouest par les galeries nord des 1^{re} et 2^{me} Encintes,

afin de rejoindre la 3^{me} encinte en passant par une baie un peu basse A

Cette équipe a ménagé un passage pour traverser le petit cloître nord J' dont les sculptures se sont révélées très intéressantes. Dans les débris de ce petit cloître

En rouge
les parties dégagées
et accessibles

En bleu
les parties interdites
ou très difficilement
accessibles

on a pu retrouver une partie des blocs décorés qui appartenait à l'angle extérieur N-E (en B sur le schéma ci. contre) du porche du petit prasat qui précède à l'est le sanctuaire et qui ont pu être remis en place après consolidation des parties inférieures.

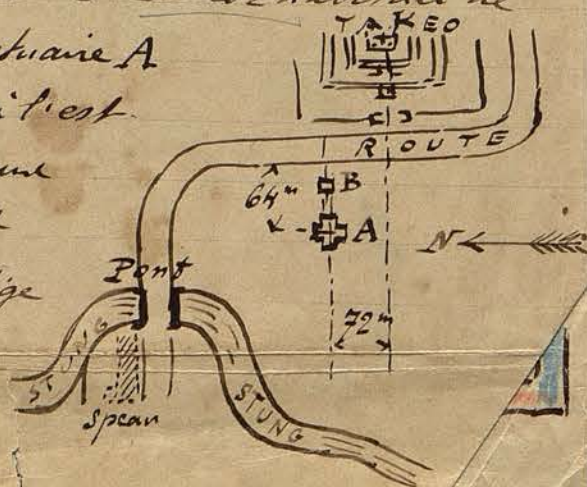
En allant reconnaître ce prasat le coulis m'a emmené voir un second prasat également inédit perdu dans la brousse. Ce prasat dont les parties hautes sont assez bien conservées et en grès et porte le décor habituel de l'époque classique. Le sanctuaire A a 3 fausses portes et s'ouvre à l'est sur un petit avant-corps. A une vingtaine de mètres en avant du sanctuaire en B est un vestige

J'ai entrepris de construction, peut-être un Gopura(?)
 L'équipe de 28 coulis qui avait terminé le
 dégagement du Spean d'Antor Thom a été
 mise immédiatement au dégagement de ce prasat.
 Cette hâte a été couronnée de succès puisque en
 enlevant la terre qui recouvrait les restes de
 l'édicule B (sanctuaire cruciforme dont les murs
 sont moitié en latérite et moitié en grès) on a trouvé
 dans la Cella centrale près de la porte sud, couchée
 une borne en grès avec un fût inférieur de
 1^m00 de hauteur et de 0^m35 de
 côté avec une inscription assez bien
 conservée sur chacune de ses faces.
