RAPPORT SUR LES TRAVAUX EXECUTES DANS LE GROUPE D'ANGKOR PENDANT
LE MOIS DE JANVIER 1945.

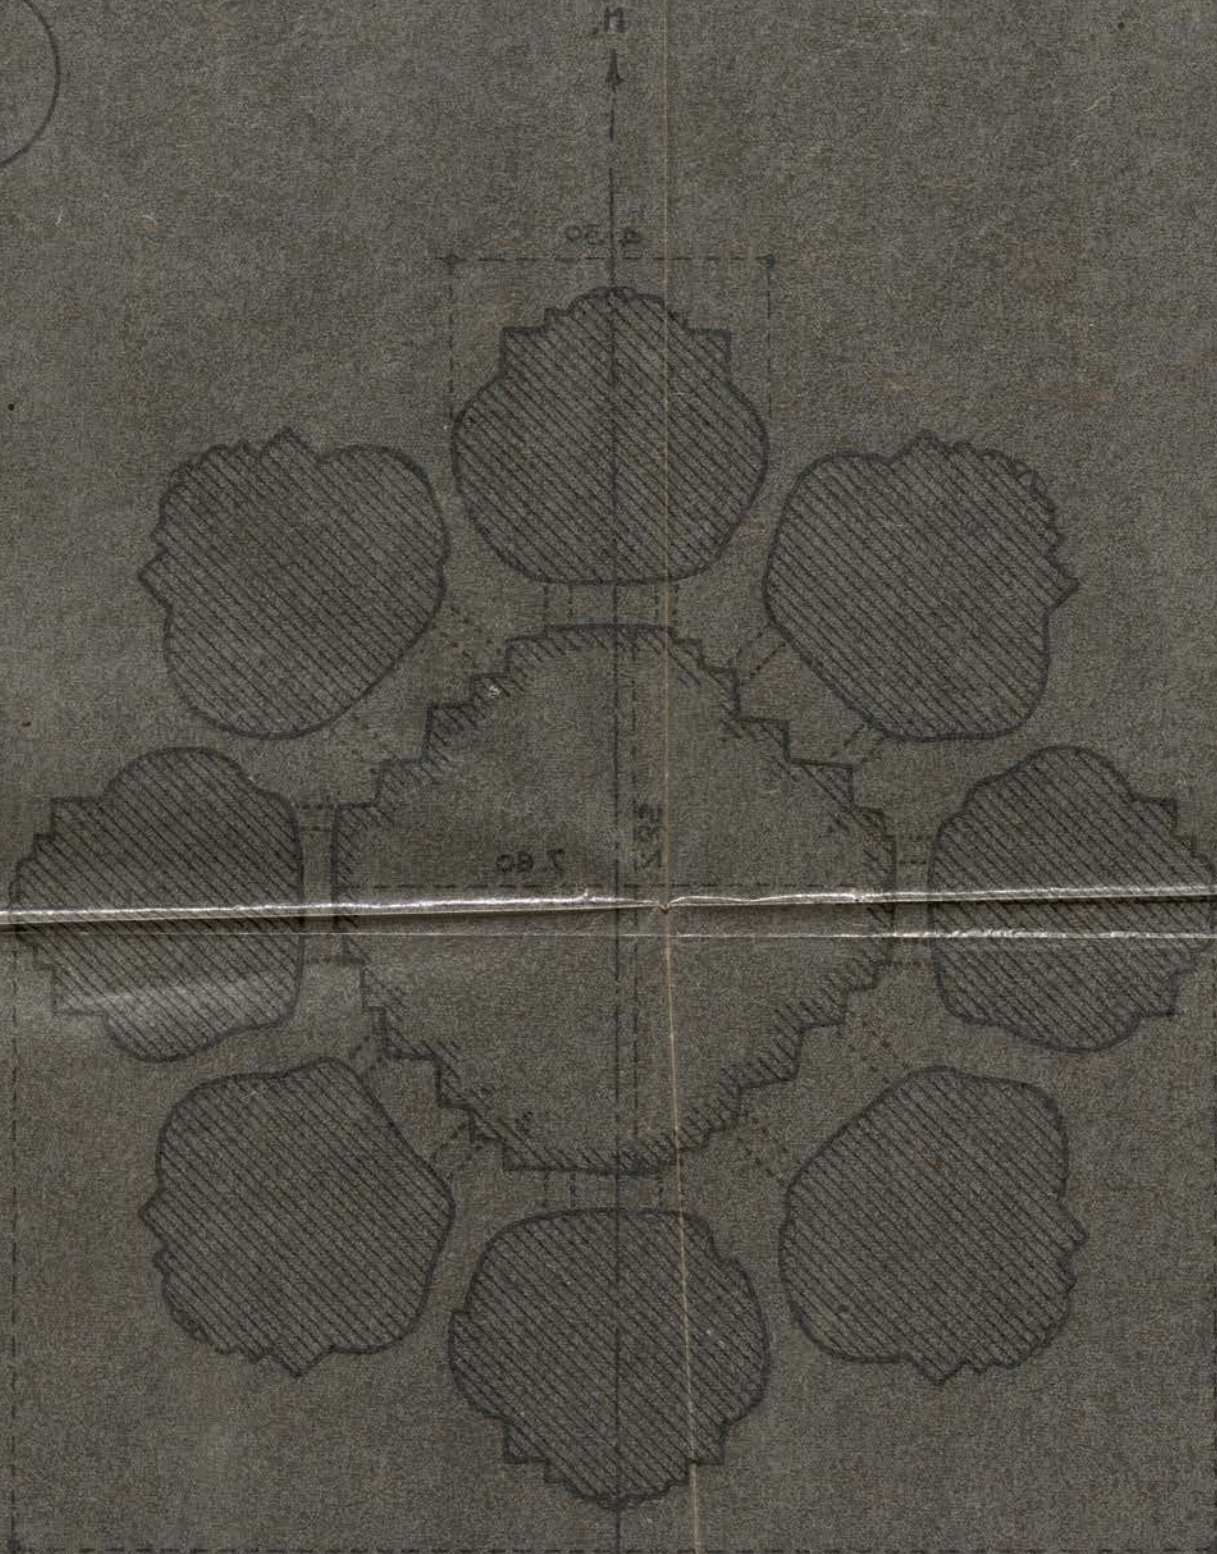
REPORT VARIER 1915
Echelle 1/100
PLAN A HALLER DES 8 TOURS A VISAGES
MASSIF CENTRAL
BAYON

Croquis n° I Nous donnons ci-contre un plan schématisé du massif central, pris à hauteur des 3 tours à visages de la partie supérieure, à 1m00 au-dessus du sol du chemin de ronde. Nous avons l'impression que celui-ci était plafonné par un dallage à hauteur des poutres rayonnantes et surmonté encore d'une sorte de galerie pourtourante à piliers vers l'extérieur, toujours sans possibilité d'accès. La pointe actuelle du noyau central domine de 4-5 mètres le sol des routes qui ceinturent le Bayon.

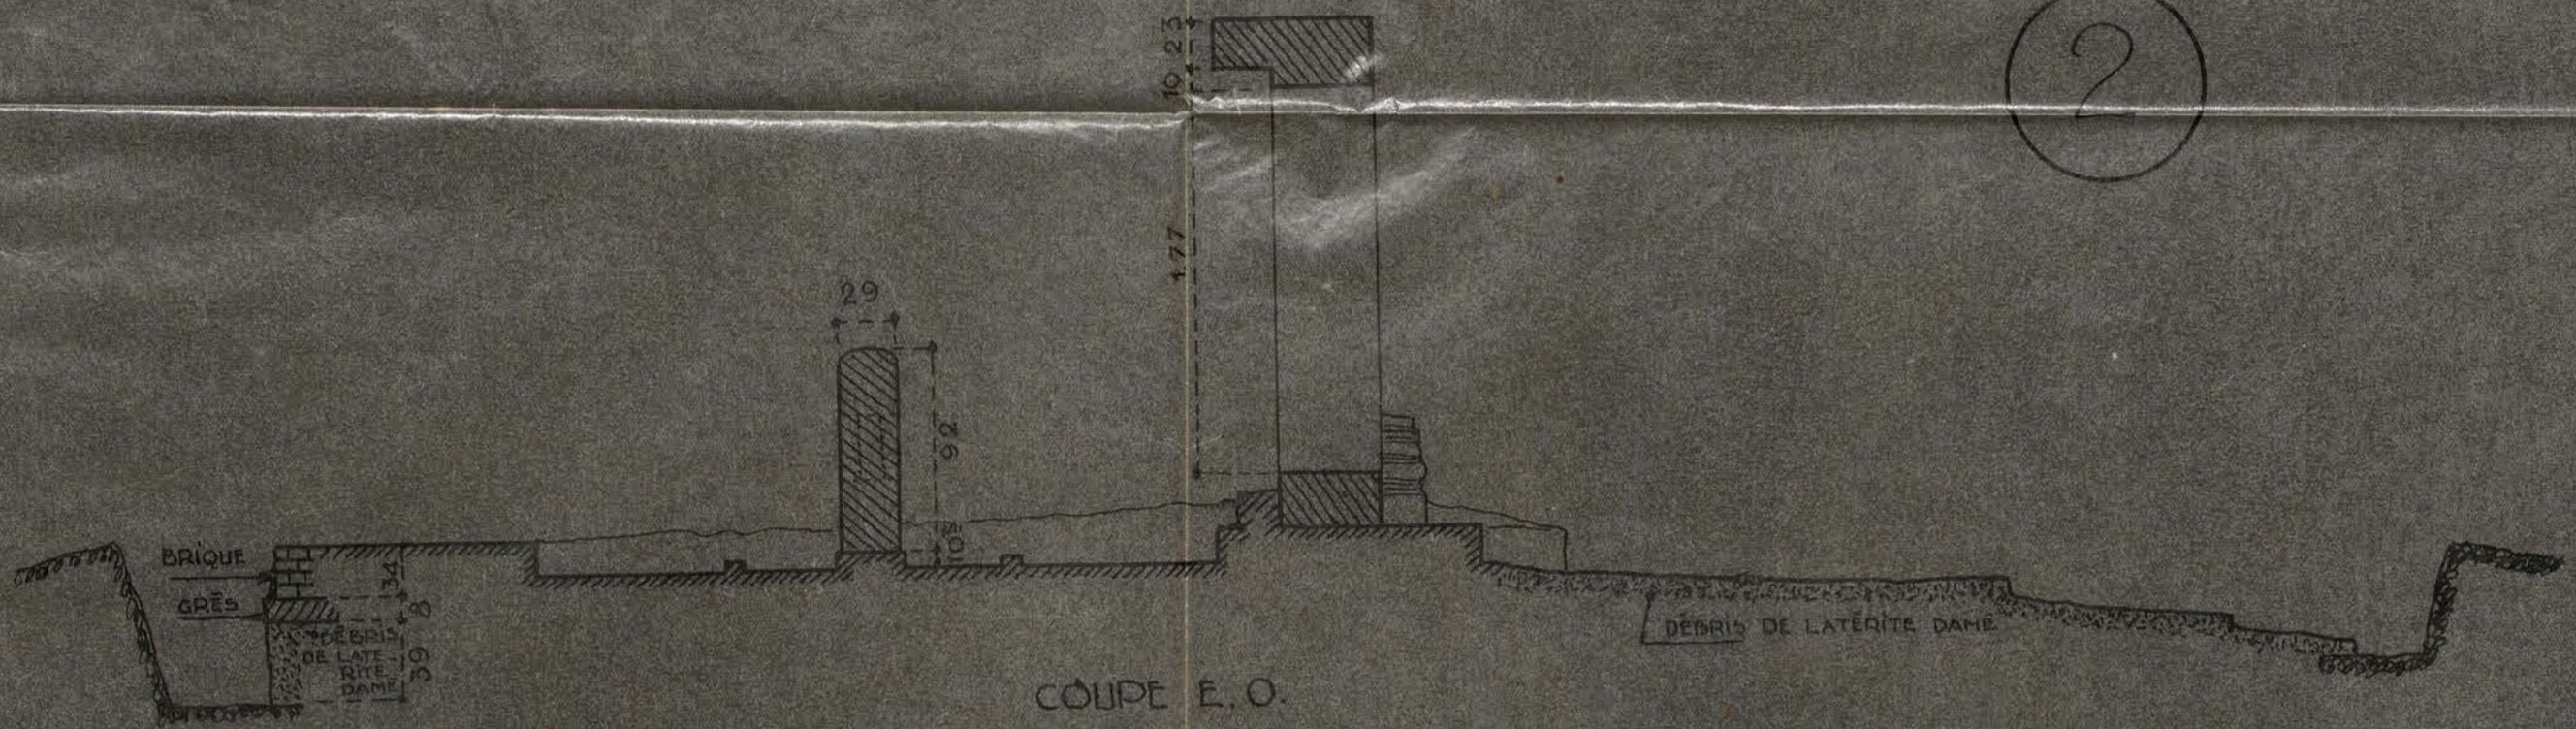
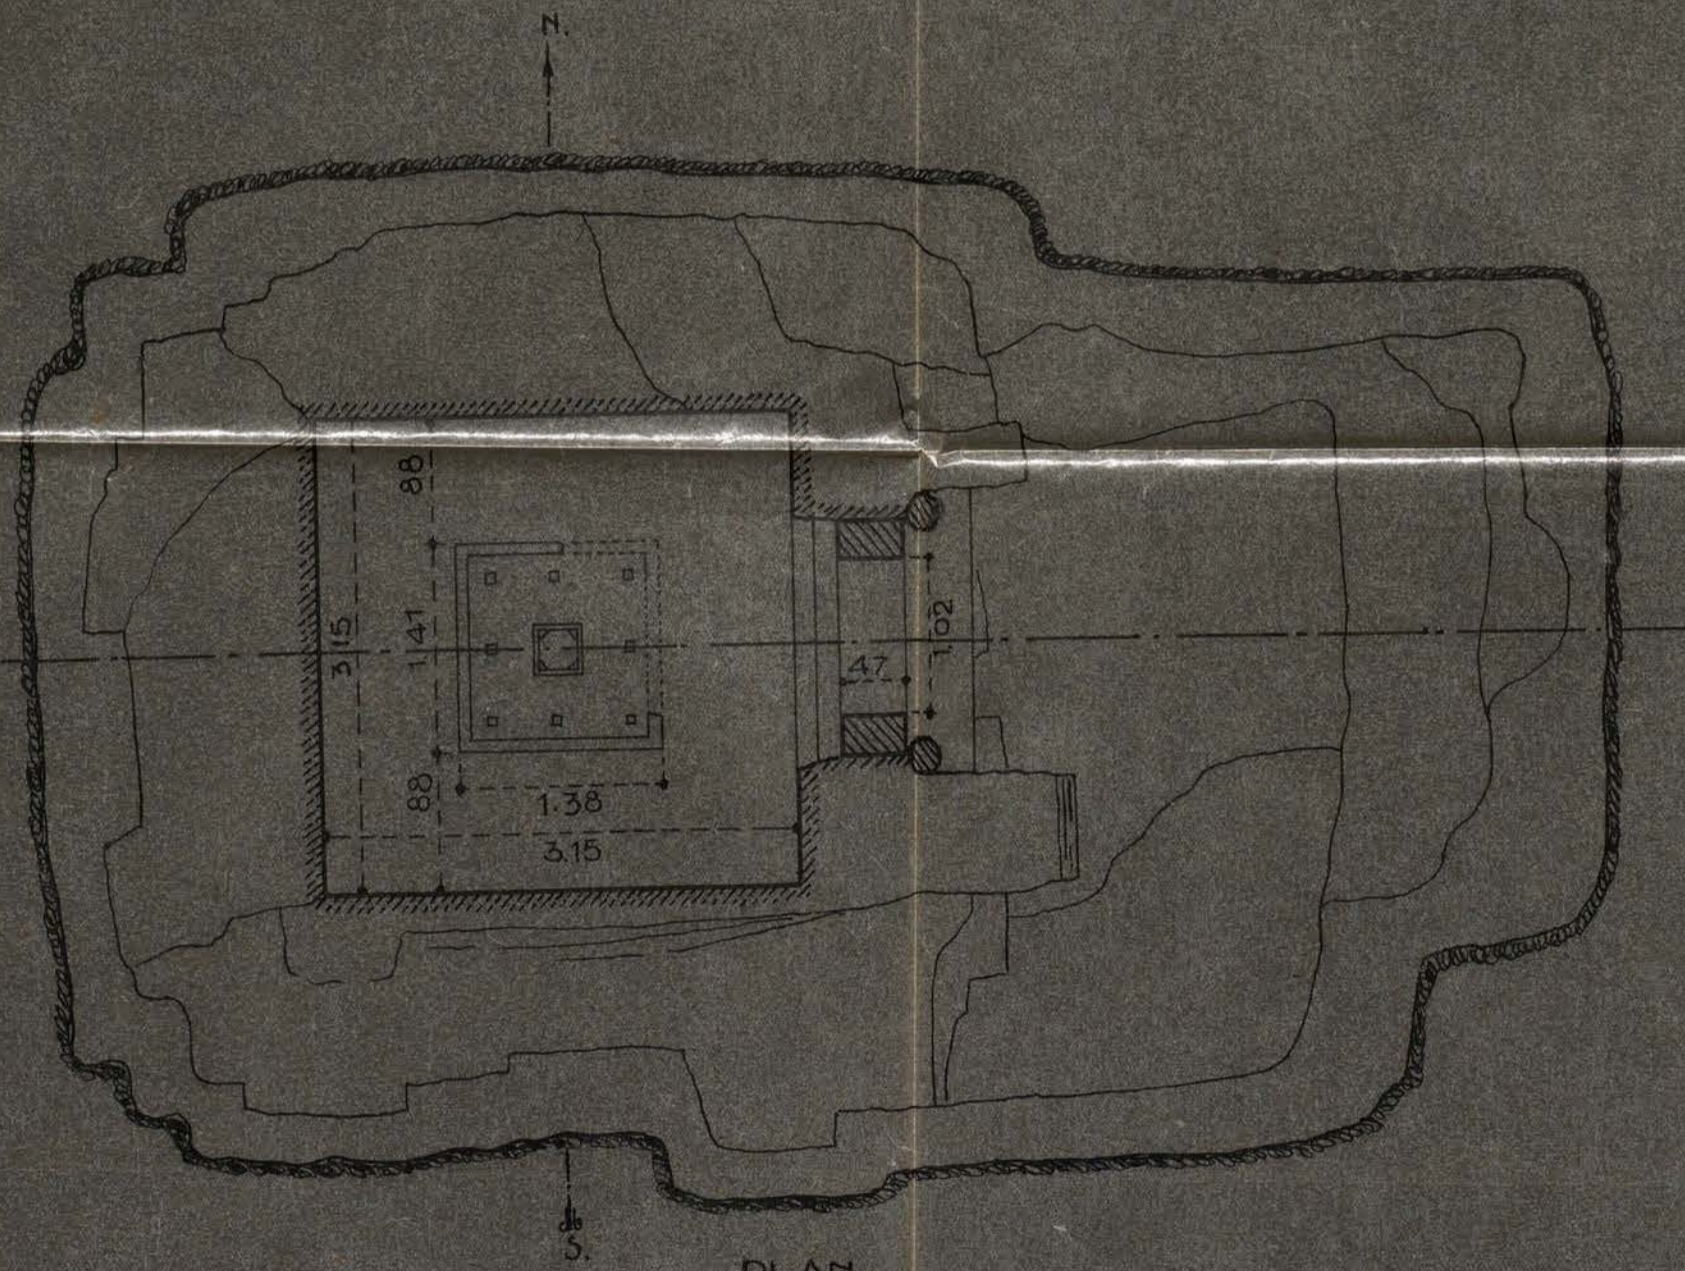
THMA BAY KAEK

Les murs du prasat avaient 1m25 d'épaisseur, étaient construits en briques de 33x15x5 c/m., et encadraient une cellule de 3m15 de côté. Le cadre de baie, en grès uni, était à assemblage 1/3 d'onglet, avec porte en bois à pivots et vide de 1m02x1m77 hr. Le sol intérieur était dallé de grès, avec plateau central de 1m20 de côté limité par un petit bandeau saillant et creusé de 3 alvéoles à dépôt sacré. Une pierre à dépôts cubique à 16 trous sur le pourtour et cavité centrale

... stèle retrouvée "in situ", enchâssée dans le dallage: elle supportait un linga de 0m93 hr. sur 0m29 de diamètre, dont le piédestal a disparu.

Le dégagement, aujourd'hui terminé, n'a rien révélé de bien intéressant. Bien que les vestiges de murs soient arasés presque au niveau du sol intérieur, lequel était en contrebas de 0m35 seulement par rapport au seuil, il semble que l'on se trouve en présence d'une tour carrée du type courant, n'ayant de particulier que la terrasse à gradins qui la précédait du côté N., tenant toute la largeur de cette face. L'état de décomposition de la laterite qui constituait ladite terrasse empêche de dire si elle était faite de blocs juxtaposés ou de débris damés, le tout peut-être recouvert de dalles minces en grès: laterite et grès se retrouvent en effet en fondation sous les murs-mêmes du prasat, selon un dispositif que l'on ne rencontre pas habituellement. Il n'est pas impossible, si le nom de Thma Bay Kaek correspond à une réalité, que cette terrasse dallée de grès ait servi à étendre le riz que l'on offrait aux corbeaux.
