ECOLE FRANCAISE D'EXTREME-ORIENT

RAPPORT SUR LES TRAVAUX EXECUTES PENDANT LE MOIS DE SEPTEMBRE 1933.

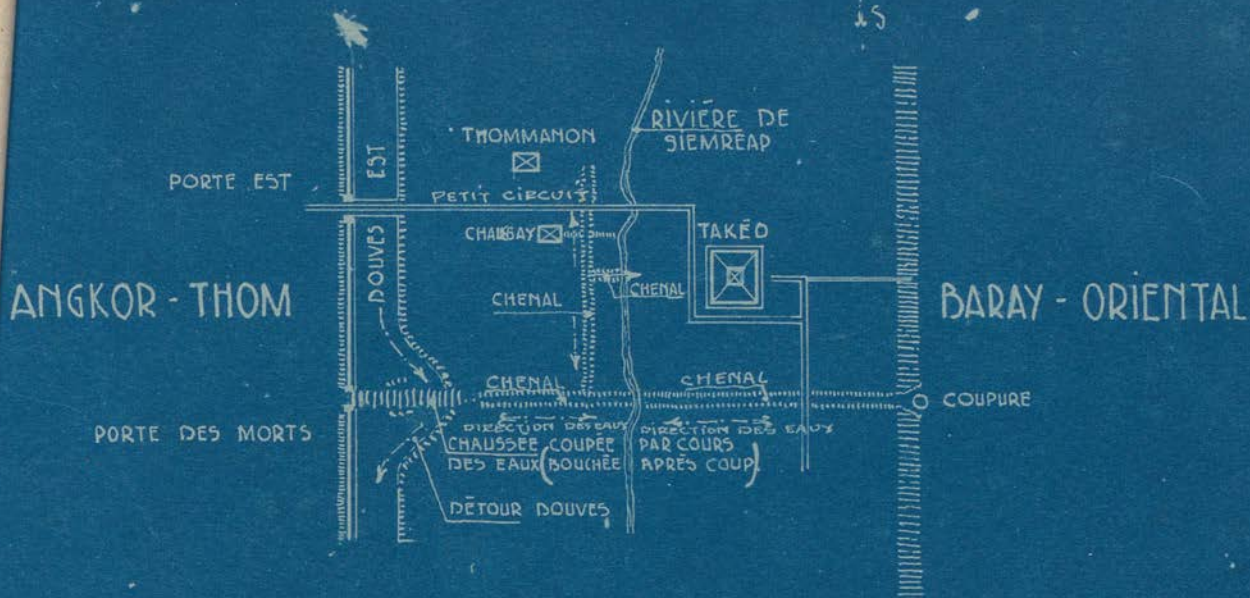
(CROQUIS N° 1)

J'ai fait faire la visite d'Angkor Vat, au Bayon et au dépôt à Monsieur Bérard, devant, ancien sous-officier de Siemréap, (canal déjà signalé sur le rapport précédent) se prolonge au-delà de la rivière, vers Angkor-Thom et arrive dans l'axe de la porte des Morts. Comme d'habitude il est encadré par deux diguettes de terre et devait communiquer, autrefois, avec les douves de la ville, mais, à une centaine de mètres de la porte, je perds ses traces et n'ai pu voir son raccord avec les douves.

Un autre canal perpendiculaire se jette dans celui que je viens de signaler. Son cours est placé entre Chau Say et la rivière. Bordé également de deux petites levées de terre, il semble avoir deux pentes l'une vers le Nord, l'autre vers le Sud. Je ne l'ai suivi que jusqu'à la route accédant à la porte de la Victoire; après, je ne sais où il va. Enfin, un autre canal identique relie ce dernier à la rivière de Siemréap; il se trouve à peu près dans l'alignement de Ta Kéo. (Voir croquis N° I joint au rapport).
