TRAVAUX Conservation du Groupe d'Angkor

Siemréap, le 12 Février 1935
Le Conservateur d'Angkor

RAPPORT JANVIER 1935

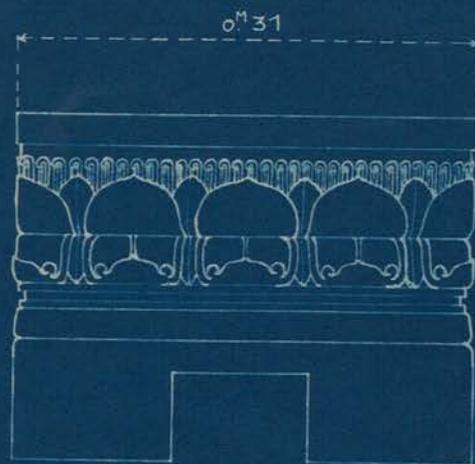
PRĀSĀT OLOK
RAPPORT JANVIER 1935
CROQUIS N° 2

Au cours des travaux de dégagement à l'angle Nord-Est du sanctuaire intermédiaire (C) on a trouvé une table^à offrande (croquis 2).-

TABLE A OFFRANDE
ECHELLE DE 0.20 P.M.

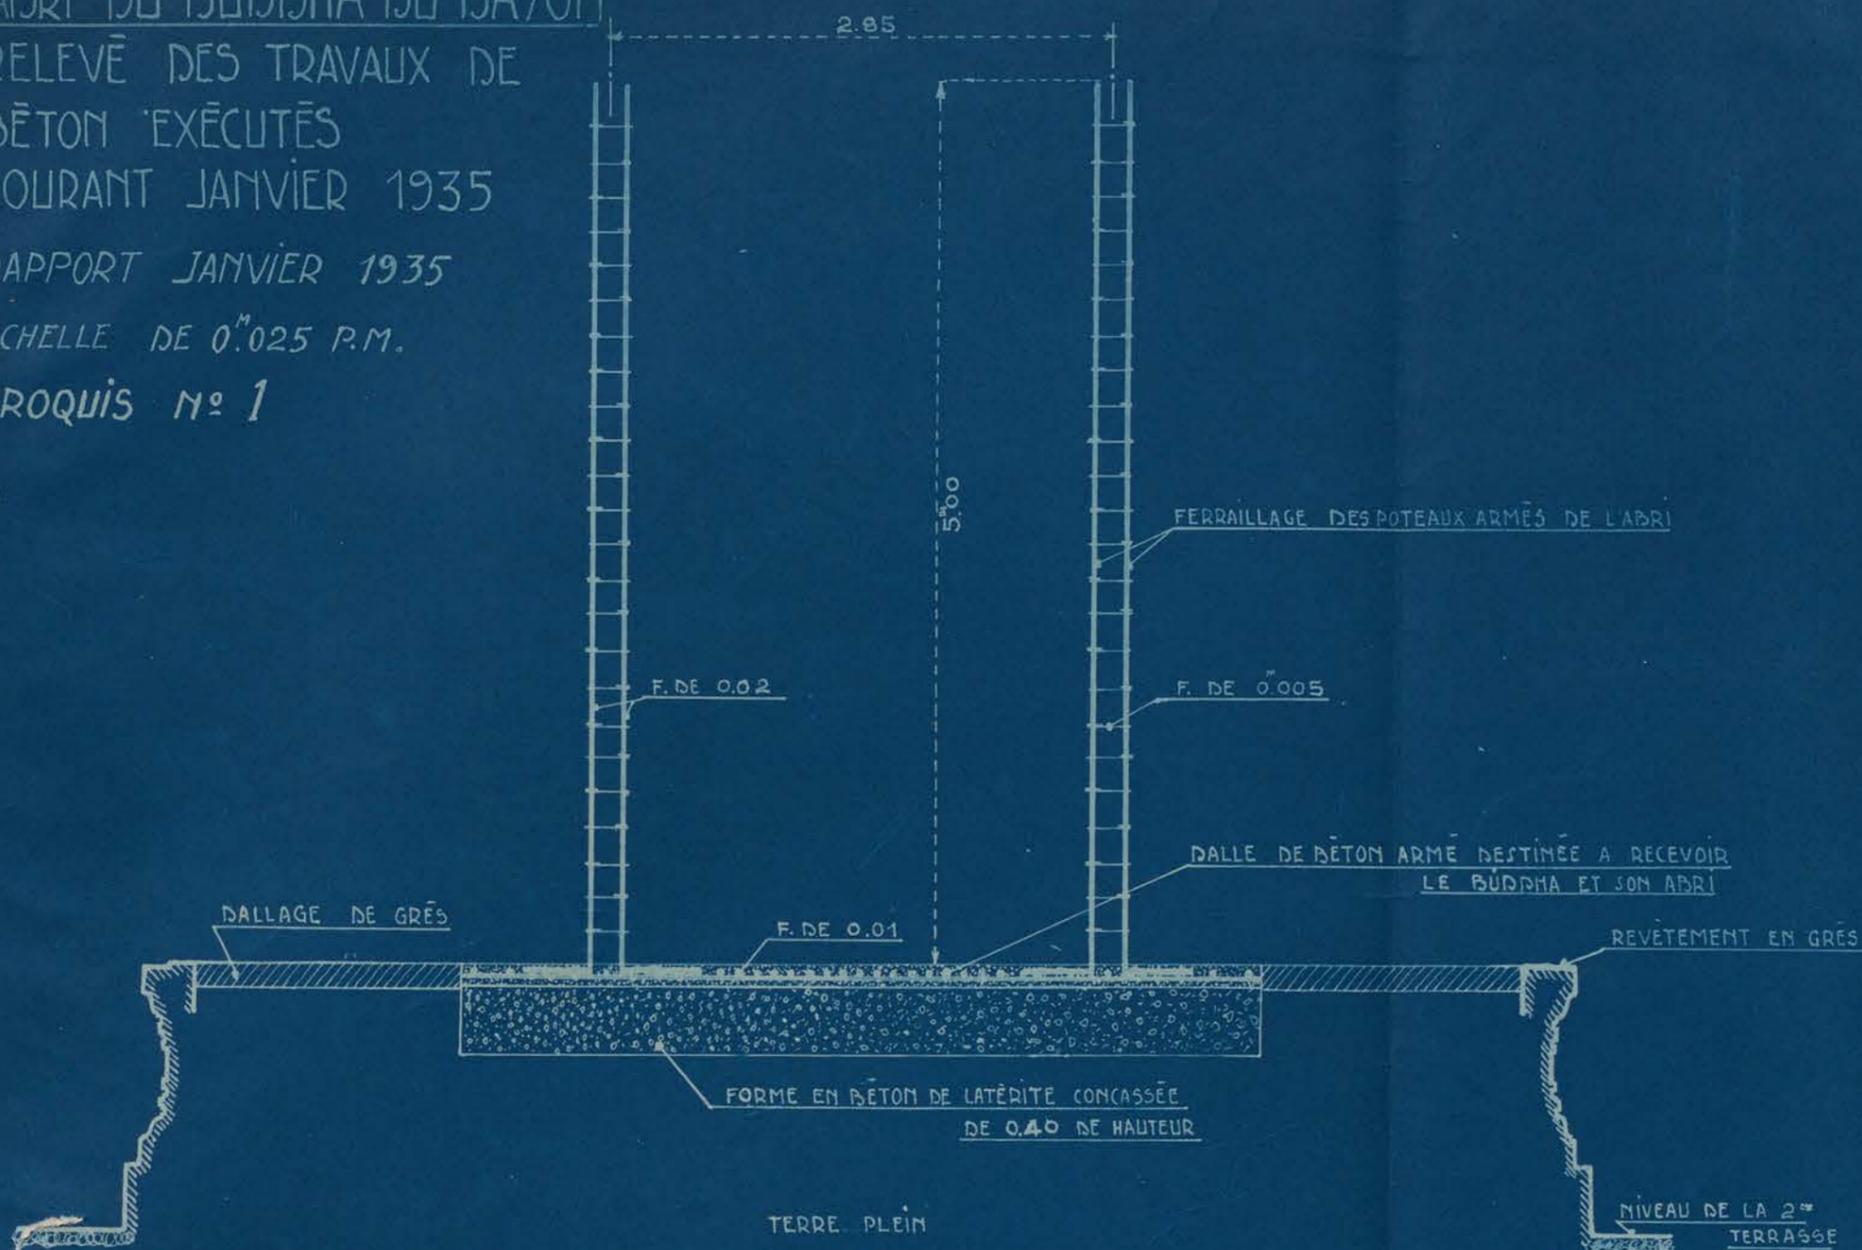
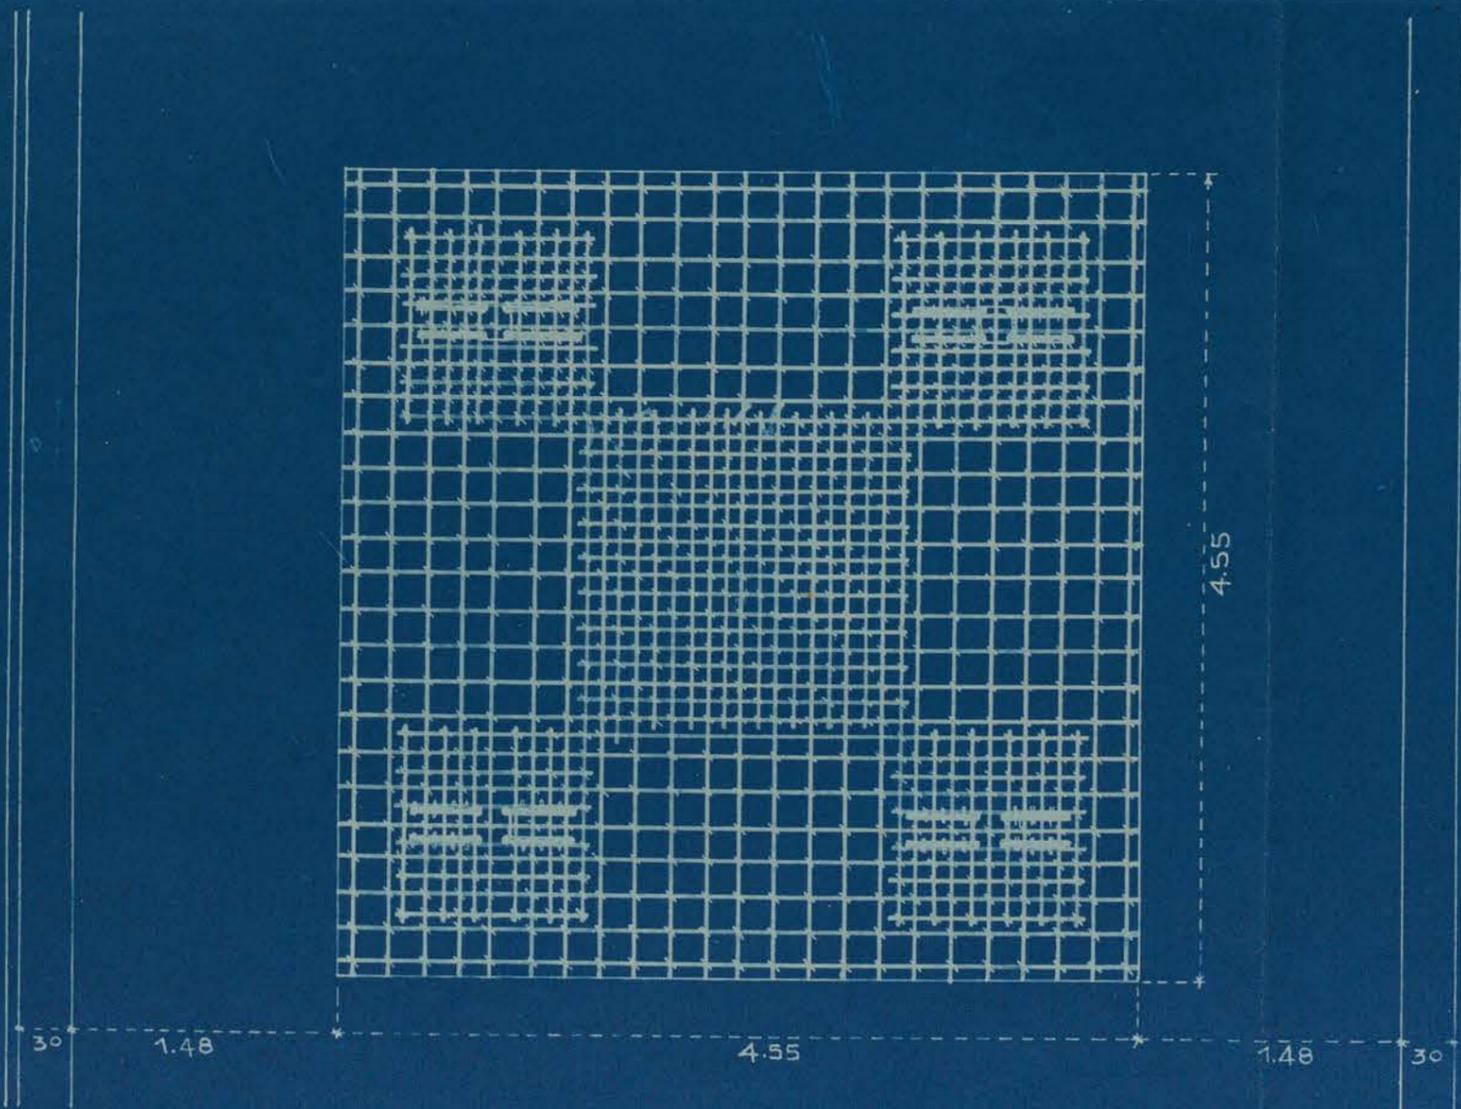
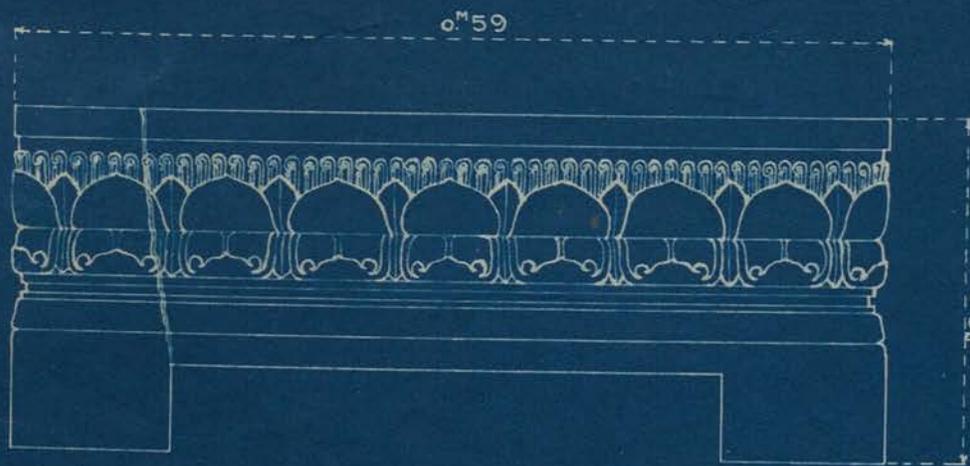
CROQUIS N° 1

DHIQUE N° I, à l'emplacement où va être érigé l'abri du búddha du BAYON, toutes pierres sculptées et dalles de grès formant l'ancien dallage furent enlevées. Une petite fosse carrée de 4.55 de côté sur Om50 de haut fut creusée, comblée ensuite sur Om40 par une forme de béton de latérite concassée sur laquelle fut, finalement, exécuté le ferrailage d'une dalle de béton armé destinée à recevoir le búddha et son abri (PH. 3.400 et croquis I).--

ABRI DU BUDDHA DU BAYON

RELEVÉ DES TRAVAUX DE
BÉTON EXÉCUTÉS
COURANT JANVIER 1935

COUPE SUR LA TERRASSE.

PLAN DU FERRAILLAGE
