Siemreap 2 octobre 1918.

Rapport sur les travaux exécutés dans le groupe d'Angkor  
pendant le mois de septembre 1918.

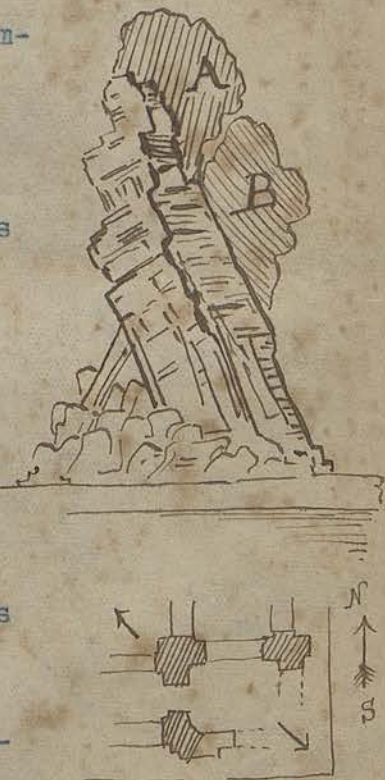
Bapuon. - Ce bâtiment dont on ne parlait plus revient sur la sellette avec l'apparition des violents orages: une partie de la tour du 2° étage - angle SE - s'est écroulée pendant une nuit à la suite de pluies torrentielles. La partie hachurée B ci-contre, environ une vingtaine de blocs, est tombée sur l'étage inférieur.

3 jours après la partie supérieure A s'est également effondrée toujours à la suite de grandes pluies.

Cette tourelle d'angle, très déséquilibrée, était sollicitée à la fois par deux mouvements de renversement, l'un du côté NO que contrebutait à la base la masse des éboulis qui avaient été respectés dans ce but: quelques étais et remplissages en béton armé consolidaient encore ce côté, et il est à présumer que sans ces étais la tour à l'heure actuelle ne serait plus qu'un monceau de décombres en raison de l'ébranlement produit par les deux chutes précitées.

L'autre mouvement de renversement du côté sud-est n'avait pu être enrayé par des étais à cause de la difficulté et du danger qu'aurait présenté ce travail. Il est annulé maintenant par la disparition des parties menacées.
