Siem Reap 29 Avril 1919

Rapport sur les travaux exécutés dans le  
Groupe D'Angkor pendant le mois  
d'Avril 1919

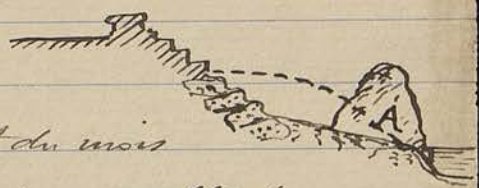
Les herbes, ramassées en tas sur les bords en A, auraient dû être brûlées si la sécheresse avait continué mais quelques

pluies violentes dans le courant du mois ont maintenu l'humidité et je suis obligé de les faire ramener en arrière suivant la ligne pointillée pour éviter qu'aux hautes eaux elles ne soient entraînées à la dérive.
