Rapport sur les travaux de Cenykor

Janvier 1924

Rapport sur les travaux exécutés dans le
groupe d'Ankor pendant le mois de Janvier
1924

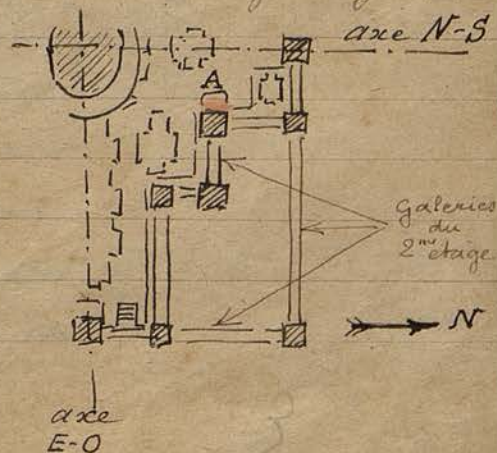
Une équipe de 24 coolies a nettoyé complètement toutes les cours et galeries du Bayon que la végétation avait envahies: cette équipe a ensuite dégagé un très beau bas relief du tympan du fronton A d'une des galeries N-E. du second étage en enlevant les pierres du dallage de la terrasse supérieure qui le bloquaient. Ce fronton

decouvert par le Chef du Service Archéologique qui conduisoit lui-même les travaux de dégagement montrés en figure centrale au Avalokiteśvara absolument intact. Une photo de ce fronton ayant été prise par M^r Goloubew je ne crois pas devoir en joindre une à ce Rapport.

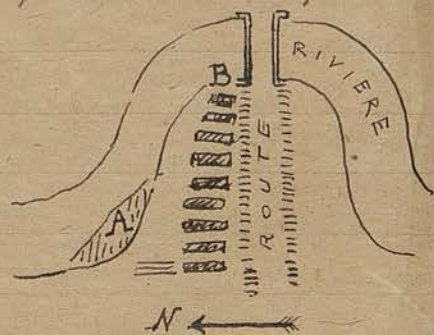
Pont Khmer d'Amsor Thom. - Une équipe de 16 coolies a continué le dégagement de la face nord du pont, en enlevant le sable qui recouvre un dallage en grès qui s'étend sur une moyenne de cinq à six mètres à partir des piles du côté amont (le côté aval étant masqué par la route qui passe à proximité)

Ce dallage qui se continue sous les arches devait correspondre à l'ancien lit de la rivière; son niveau se trouve maintenant à 5^m00

au dessus du lit de la rivière actuelle. Les terres ou plutôt le sable de déblai est rejeté en A dans l'anse formé par le coude de la rivière.

J'ai fait couper un arbre en B pour démasquer l'extrémité orientale du pont très abîmé d'ailleurs, à tel point qu'il est difficile de savoir si le pont se terminait exactement à cet endroit.

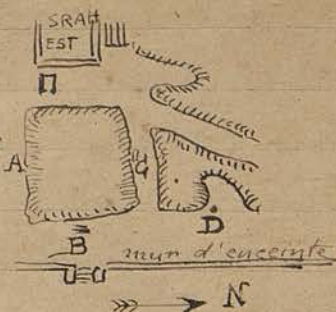
Nak Pân. - Une équipe de 24 coolies a continué de nettoyer et enlever la brousse dans toute l'étendue du terrain à l'est du bassin central. Quelques dalles de latérite très abîmées ont été trouvées en A B et C autour de la dépression, sans doute un ancien bassin, située entre le

Stah est et le mur d'enceinte
oriental.

L'état du vestige B le mieux
conservé est donné par la pho-
to 308.

En D on a trouvé un cube
en grès de 0^m35 de côté sur le dessus duquel est
sculptée un fleur de lotus.
