Rapport sur les travaux exécutés dans le Groupe d'Angkor pendant le mois de Février 1945.

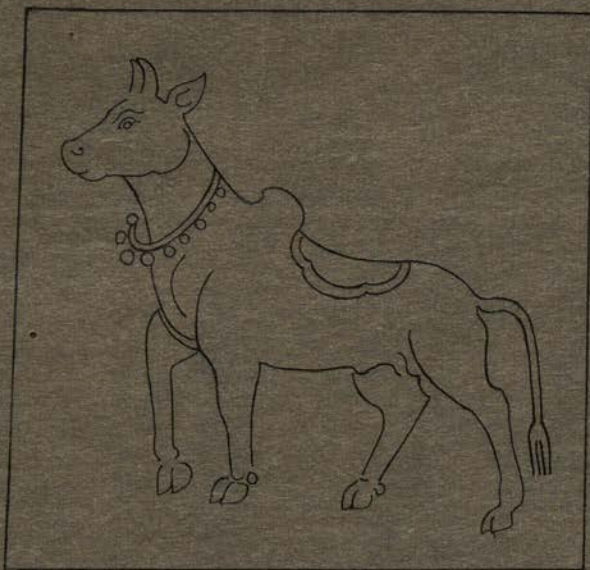
HMÄ BAY KAEK - FEUILLE D'OR DE 75% DE CÔTÉ  
GRAVÉE D'UN TAUREAU

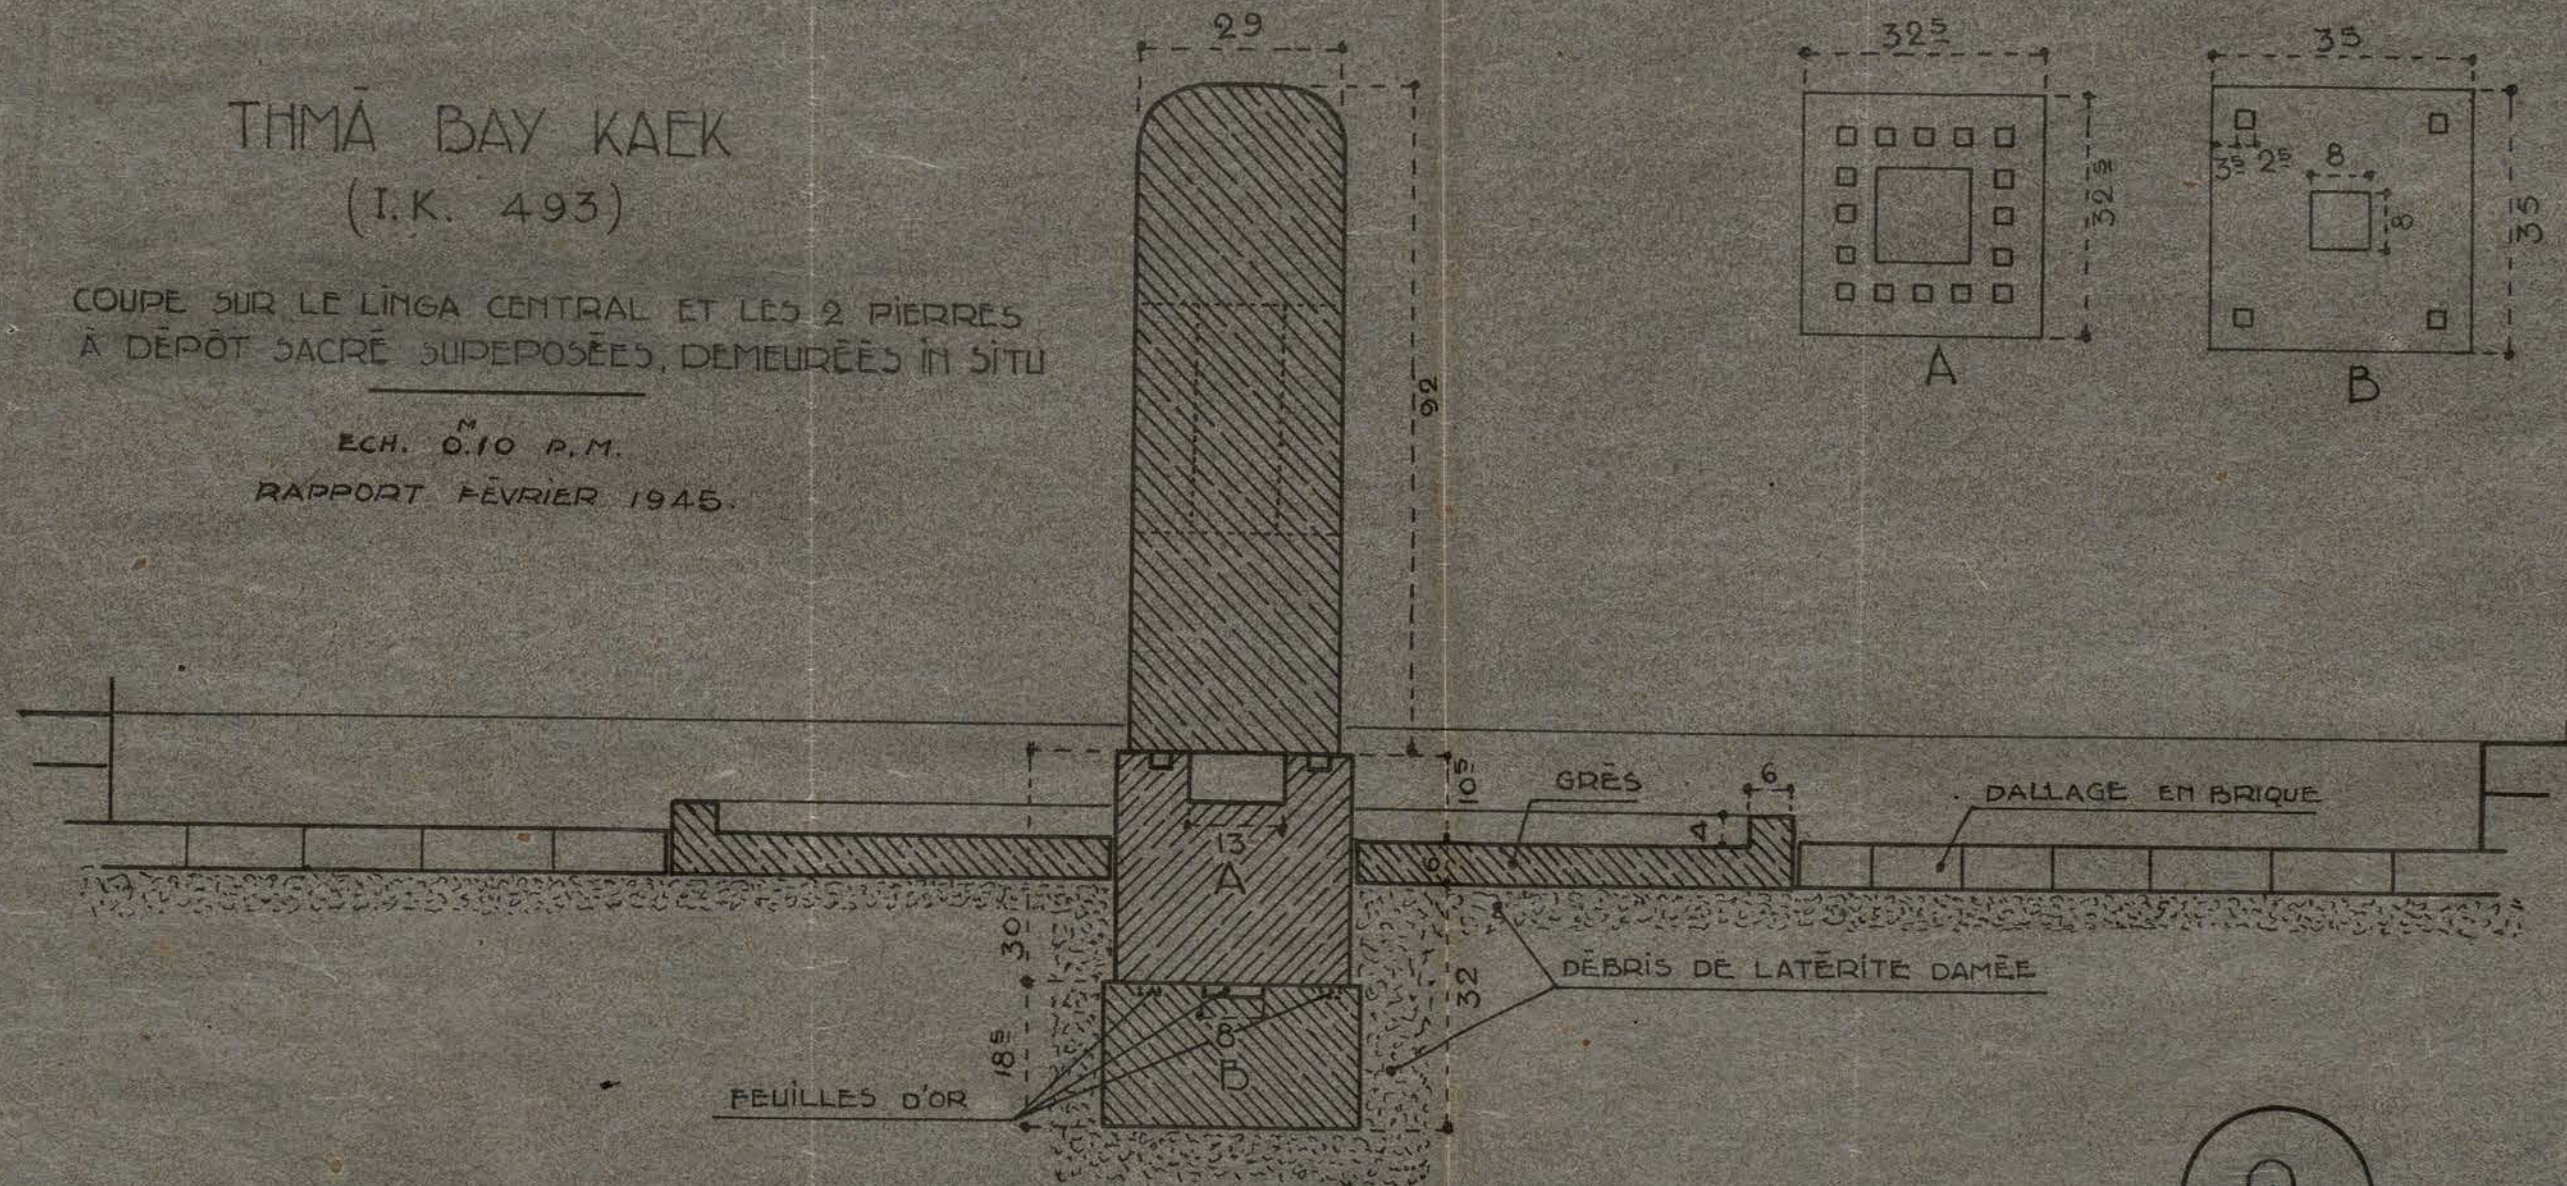
# THMÄ BAY KAEK

(I.K. 493)

COUPE SUR LE LINGA CENTRAL ET LES 2 PIERRES  
 À DÉPÔT SACRÉ SUPERPOSÉES, DEMEURÉES IN SITU

ECH. 0.10 P.M.  
 RAPPORT FÉVRIER 1945.

a ) THUA BAY KAËK (I.K. 493) - La pierre à dépôts supportant le linge,

- encastrée dans le sol, paraissant être restée en son logement primitif, nous avons soulevé le dallage sur lequel devait reposer le piédestal disparu. Bien nous en a pris, car immédiatement sous la dite pierre à dépôts en est apparue une seconde, à section carrée de 0m35 de côté et de 0m185 hr., qui avait échappé à l'attention des pillards. Creusée sur le dessus de 5 cavités peu profondes disposées en quinconce, elle contenait encore les feuilles d'or constituant le dépôt sacré, 4 aux angles de 18 m/m de côté, et une au centre de 75 m/m gravée légèrement au trait d'un taureau debout (n° de Dépôt 666 D.B.). Si le poids total n'est que de 5 grammes, ce n'est pas moins une bonne fortune - trop rare à Angkor - que d'avoir rencontré pareil dispositif intact, et nous en avons fait un relevé. Le bloc de grès se trouvait noyé dans une couche de débris de latérite dans.

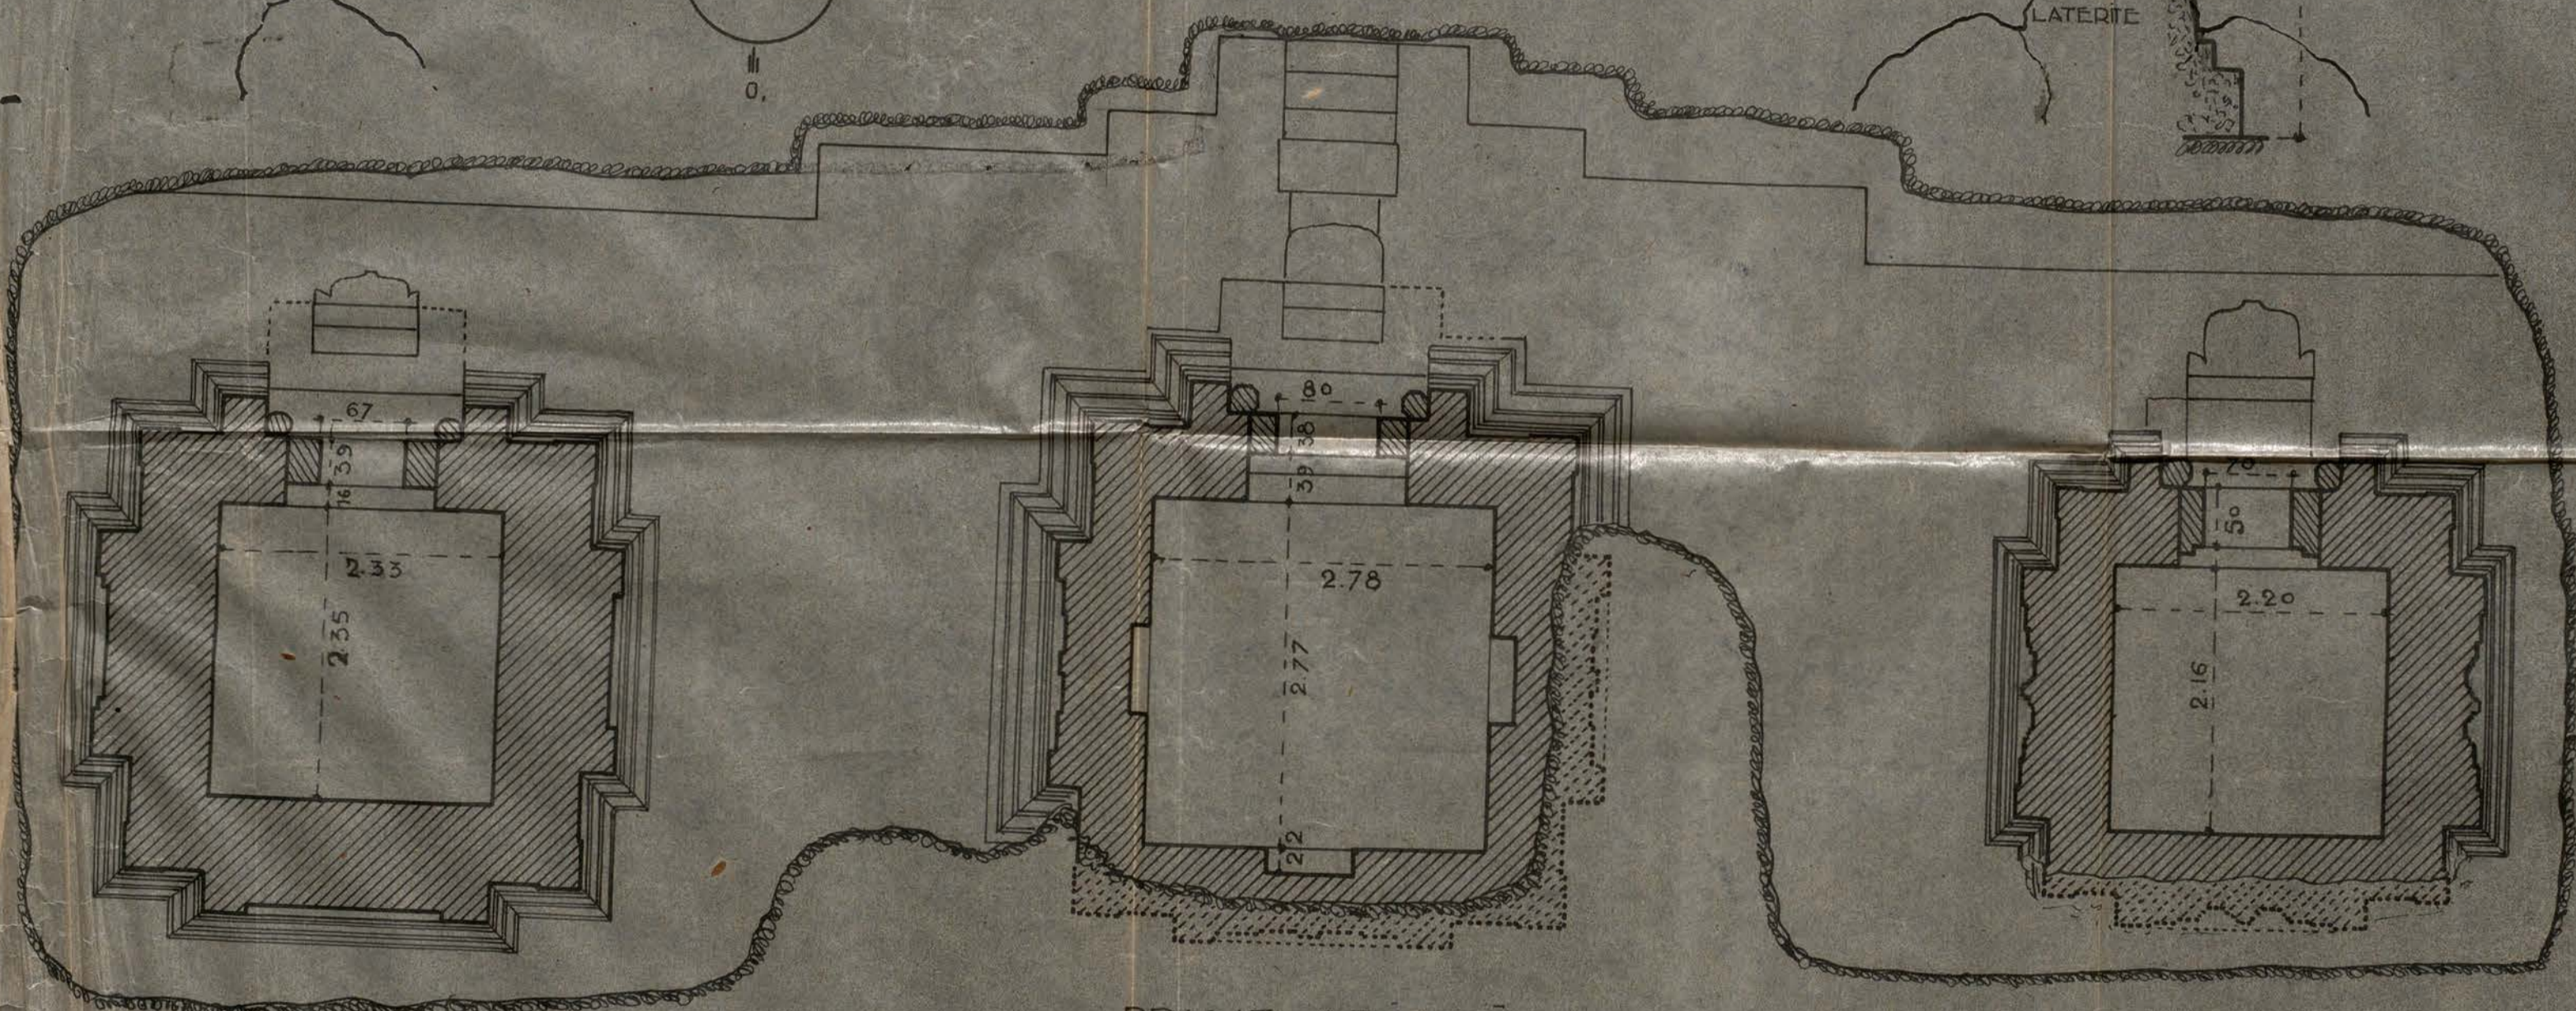
PRASAT SRA NGĒ  
(ALIAS DEI DOM, I.K. 588)

PLAN  
ECH. 0.02 P.M.  
RAPPORT FEVRIER 1945

- c** | PRASAT SRA-NGE (alias Dei-Dom, I.K. 588) - Nous avons achevé le dégagement des 3 tours par l'extérieur de la tour médiane, où un grand arbre qui avait poussé sur le glacis O. a été respecté. Nous donnons un plan à 0m02 p.m., et un autre de l'ensemble du monument à 0m005 p.m.

- Croquis n° 4 & 5
- Les 3 tours étaient construites sur une plateforme commune, dont le mur de soutènement en briques moulurées (profil à doucines opposées et bandeau médian), haut de 0m95, a été dégagé sur la face E.: il était interrompu par un seul escalier axial, à 4 marches de grès entre socles d'échiffre en briques. Nous avons déterré à cet endroit :

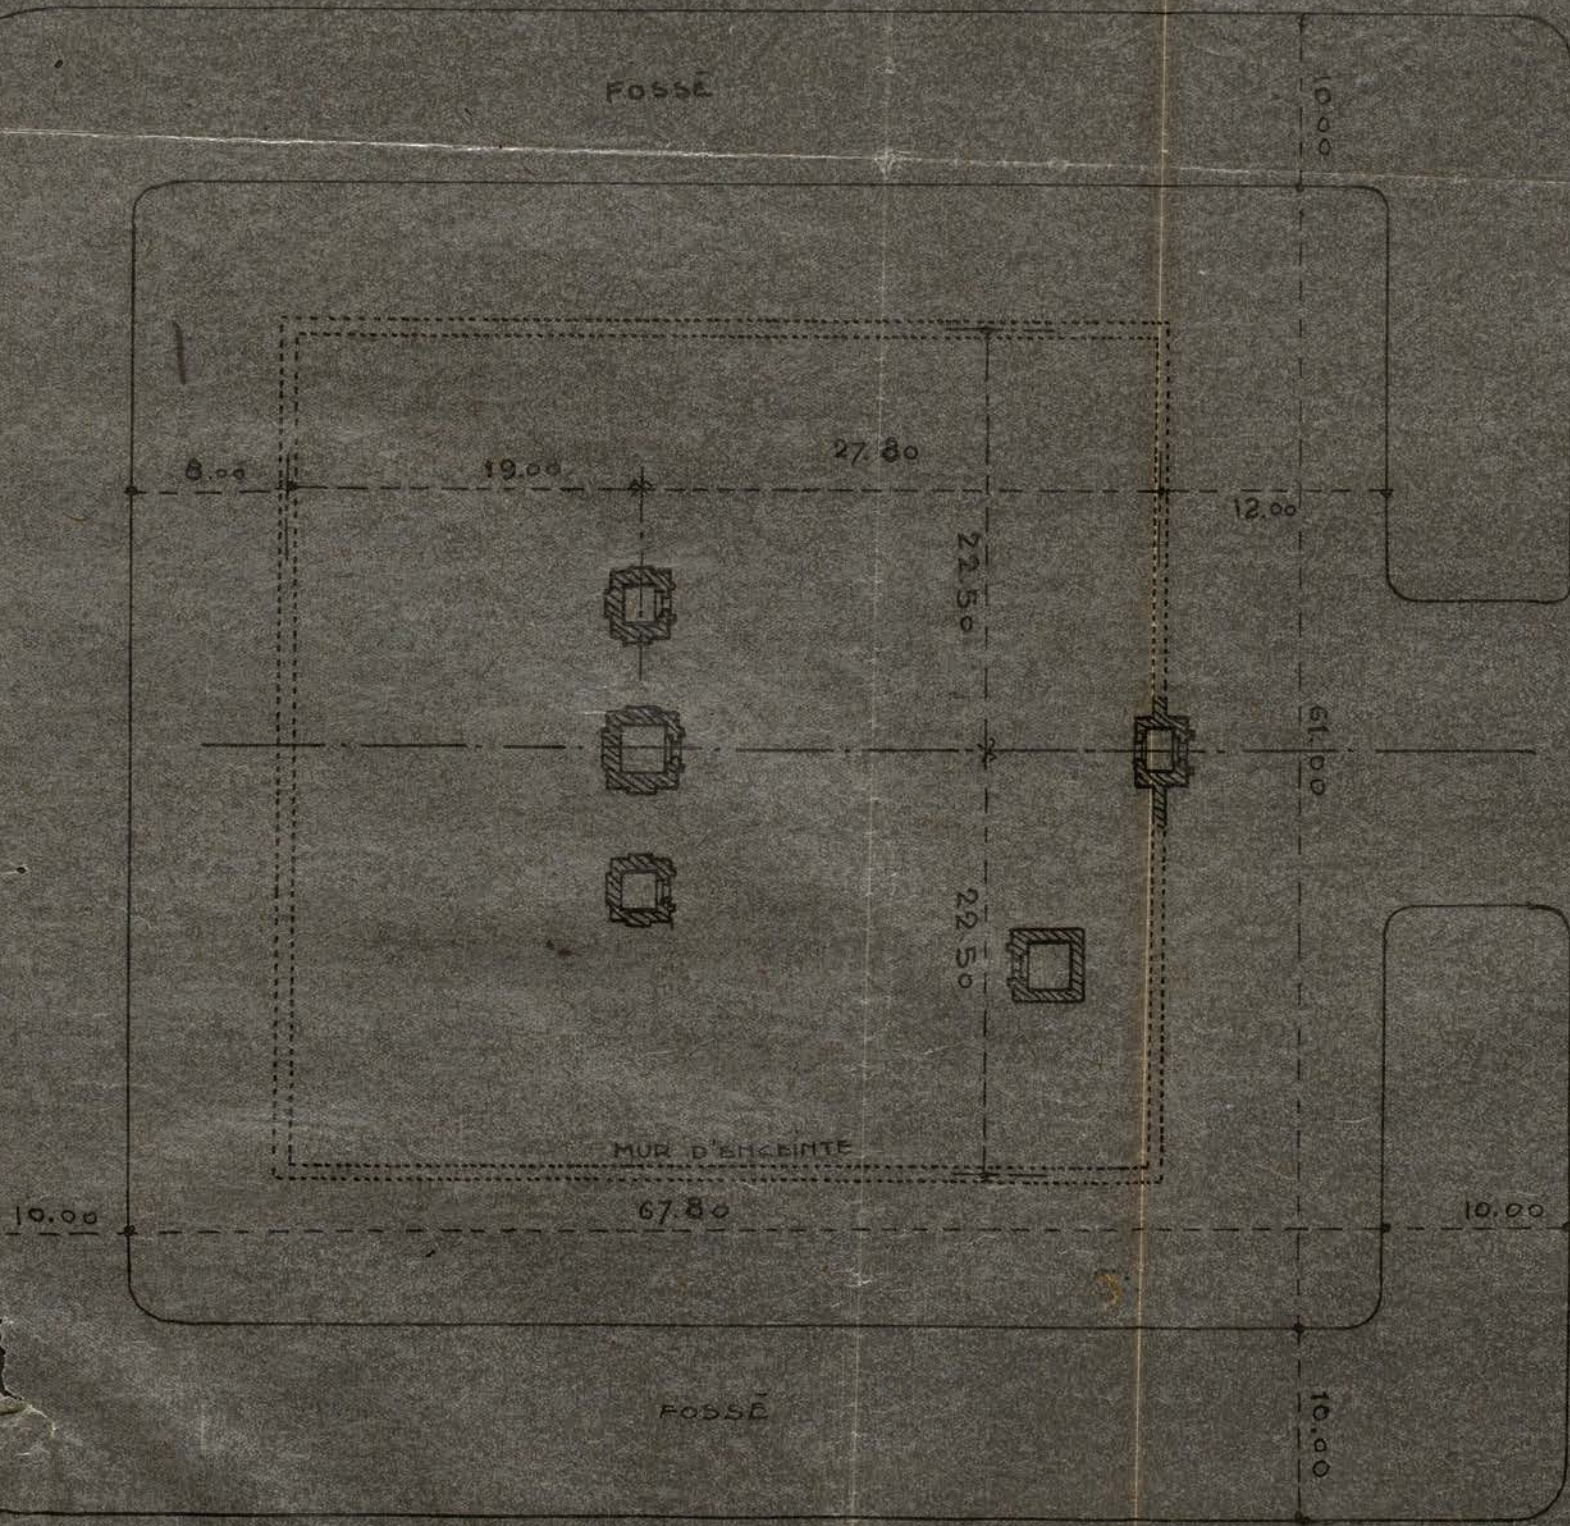
DRASAT SRA NGE  
(ALIAS DEI DOM. I.K. 588)

PLAN GENERAL

ECH. 0<sup>m</sup>005 P.M.  
RAPPORT FEVRIER 1945
