Rapport sur les Travaux exécutés dans
le Groupe d'Onkor pendant le mois
d'Octobre 1919

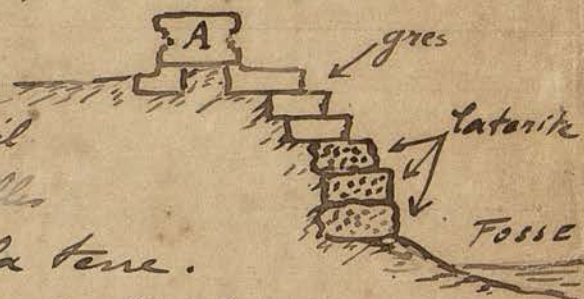
Les fondations d'assise en t...
Les fondations ont disparu la plupart
du temps; il faut donc remplacer par des pierres
de latérite prises dans les déblais de l'enceinte
d'Ortor Vat les premières assises de soubassement.

Puis on rétablit un alignement en se basant sur
les blocs A de la bordure supérieure restés en place
et on vient replacer les
dalles de grès sur de la
pierraille concassée, car il
est constaté que ces dalles
ne reposaient que sur de la terre.

Ortkor Vat. - Fossé extérieur O. - Une équipe
de 30 Coolis a commencé du côté de la route
qui va à Ortkor Thom et au nord de la chaussée
d'accès un travail analogue à celui en cours
du côté du monument. Il s'agit de relever
le niveau de la bordure et de rétablir les
gradins qui descendent au fossé et que la
végétation et les affouillements d'eau ont
complètement disloqués. On commence par
enlever les dalles de grès pour ^{enlever} débarrasser les
racines qui se trouvent dessous et remettre
